## **Análisis de Residuos y Vulnerabilidad Socioambiental en el Arroyo Alamar**

### **Reporte Final Apartado: Análisis de Residuos**

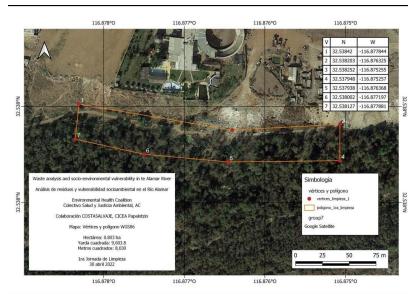
El polígono establecido en el recorrido previo como representativo de la presencia de Basura Escapada (Figura 1) es una superficie total de 8,030 m<sup>2</sup> (86,434.20 ft<sup>2</sup>), localizado al margen derecho del Arroyo Alamar, en colindancia con residencia de baja densidad, es un hábitat crítico para la conservación que está en proceso de Declaratoria de Conservación, entre área de tiro y quema de residuos.

Figura 1. Lugar del primer ejercicio de limpieza y determinación de fronteras

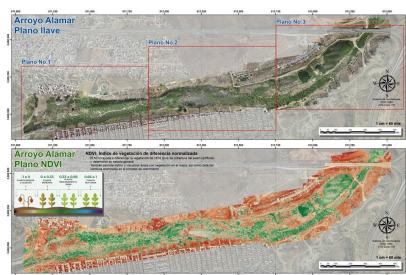
En forma complementaria a la presente Beca, se contrató los servicios profesionales para recorrido por dron, obteniendo un panorama en imágenes y vídeo. Se observa en la figura 2, el estado de la vegetación a través del Índice de Vegetación de Diferencia Normalizado (NDVI) que ayuda a diferenciar la vegetación de otros tipos de cobertura del suelo (artificial) y determinar su estado general. También permite definir y visualizar áreas con vegetación en el mapa, así como detectar cambios anormales en el proceso de crecimiento; que suma al criterio de selección del sitio.

Figura 2. Índice de vegetación de diferencia normalizada (NDVI)

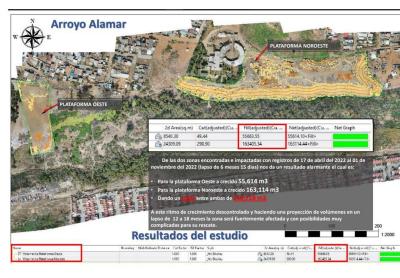
Las diferentes áreas de alta presión identificadas durante el periodo con registros del 17 de abril al 1 de noviembre de 2022 (lapso de 6 meses y 15 días) han sido alteradas de la siguiente manera, la plataforma Oeste ha crecido 55,614 m<sup>3</sup> (1,963,989.88 ft<sup>3</sup>) y la plataforma Noroeste a crecido 163,114 m<sup>3</sup> (5,760,316.55 ft<sup>3</sup>); en total un cambio de 218,728 m<sup>3</sup> (7,724,306.42 ft<sup>3</sup>) (Figura 3).

Figura 3. Cambio en plataformas exploradas de alto impacto ambiental

Por otro lado, durante el presente año ha quedado evidencia del alto grado de deterioro ambiental y de la vulnerabilidad social de la comunidad vecina a la tercera etapa del Arroyo Alamar. En un lapso de seis meses se ha incrementado en cientos de miles de metros cúbicos de relleno ganando terreno al arroyo y obstruyendo el cauce natural, así como depósitos y quemas ilegales de residuos sólidos urbanos, manejo especial y muy probablemente peligrosos.
