Análisis de residuos y vulnerabilidad socioambiental en el Arroyo Alamar

Environmental Health Coalition

Febrero 2023

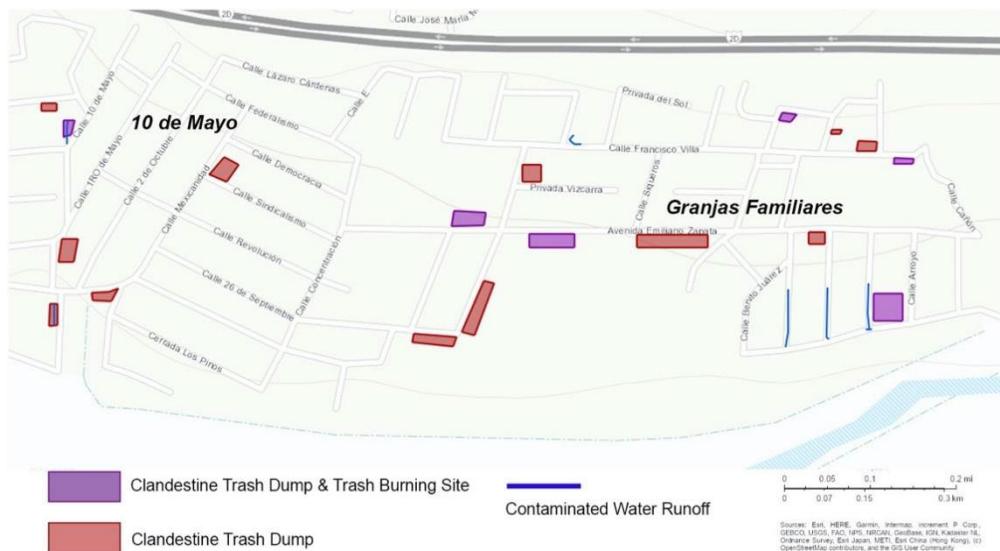
Durante el proceso de mapeo comunitario se documentaron un total de 23 puntos, 6 puntos de escurrimientos de agua contaminada, 18 tiraderos de basura y 6 sitios de quema de basura.

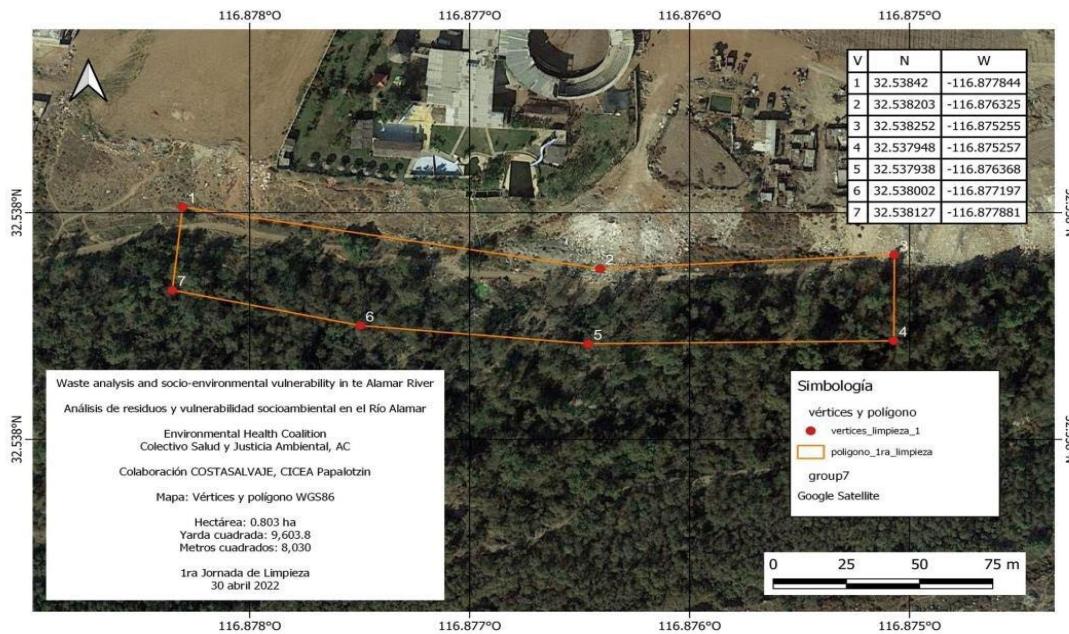
Figura 1. Lugar del primer ejercicio de limpieza y determinación de fronteras

El polígono establecido en el recorrido previo como representativo de la presencia de Basura Escapada (Figura 1) es una superficie total de 8, 030 m², localizado al margen derecha del Arroyo Alamar, en colindancia con residencia de baja densidad, es un hábitat crítico para la conservación que está en proceso de Declaratoria de Conservación, entre área de tiro y quema de residuos.

Se recolectaron 503 artículos que se contabilizaron, categorizaron y pesaron. En total fueron 681.12 kilos de residuos esparcidos por toda la franja del lado norte del área elegida en la zona arbolada del arroyo.

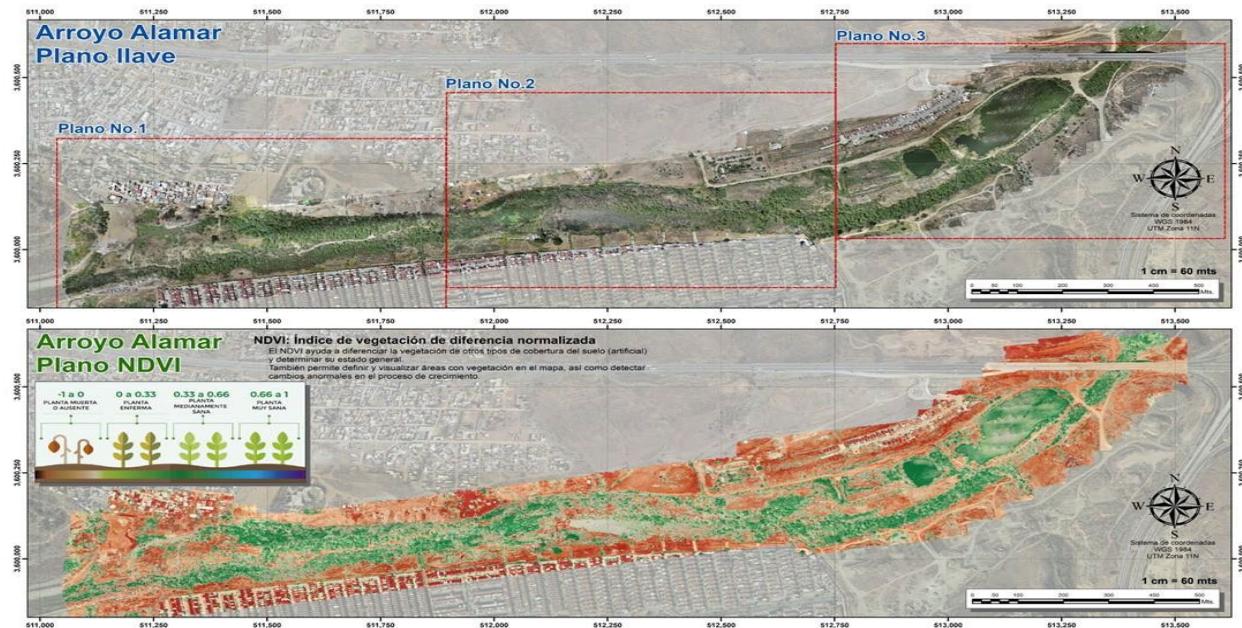
Figura 2. Índice de vegetación de diferencia normalizada (NDVI)

En forma complementaria, se contrató los servicios profesionales para recorrido por dron, obteniendo un panorama en imágenes y video. Se observa en la figura 2, el estado de la vegetación a través del Índice de Vegetación de Diferencia Normalizado (NDVI) que ayuda a diferenciar la vegetación de otros tipos de cobertura del suelo (artificial) y determinar su estado general. También permite definir y visualizar áreas con vegetación en el mapa, así como detectar cambios anormales en el proceso de crecimiento; que suma al criterio de selección del sitio.

Muy similar al Mapeo Comunitario, con el dron se evidenció la presencia de residuos plásticos, neumáticos y diversos. Se clasificó y cuantificó, con la observación que en su mayoría estaban con sedimentos medio

enterrados en lo que es el cauce del Arroyo cuando sube por la corriente de lluvias y tormentas de la temporada.

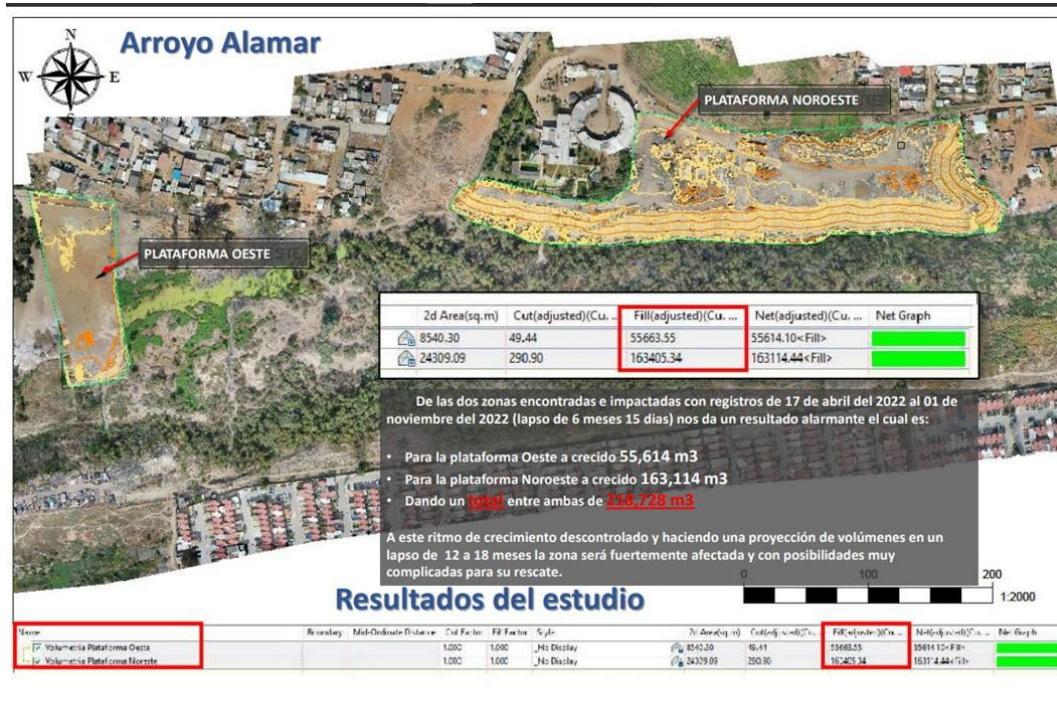
Las diferentes áreas de alta presión identificadas durante el periodo con registros del 17 de abril al 1 de noviembre de 2022 (lapso de 6 meses y 15 días) fueron alteradas de la siguiente manera:

- la plataforma Oeste creció 55,614 m³
- la plataforma Noroeste creció 163,114 m³
- en total hubo un cambio de 218,728 m³

Se hace evidente también la urgencia de realizar un Plan de Manejo Ambiental de la zona para garantizar la limpieza y la rehabilitación del sitio, que ha visto crecer la cantidad de escombro y basura vertidos en 218, 728 m³ en los últimos seis meses.
