Proceso de Saneamiento del sitio que albergó la empresa Metales y Derivados, S. A. de C. V.

METALES Y DERIVADOS AYER Y HOY

SEPTIEMBRE DE 2008

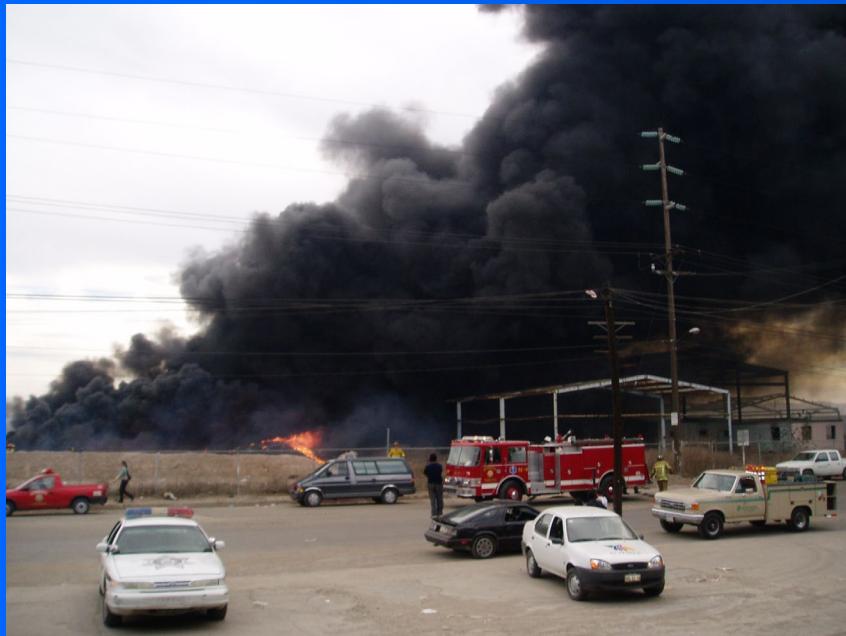
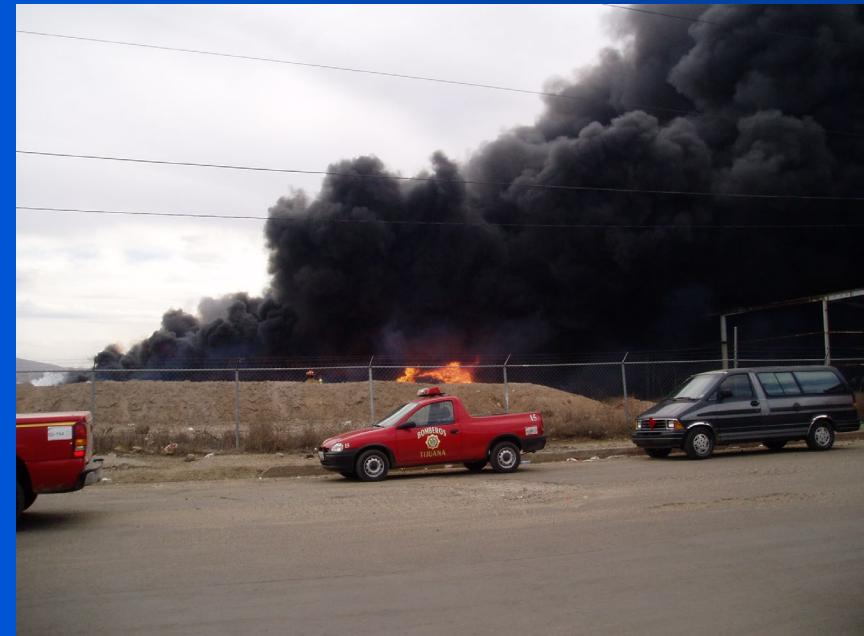
El 8 de Febrero de 2006, se suscitó un incendio en el predio ubicado en la calle 2 Ote. # 119 de la Cd. Industrial Nueva Tijuana, predio que antiguamente fue ocupado por la empresa Metales y Derivados S. A. de C. V.

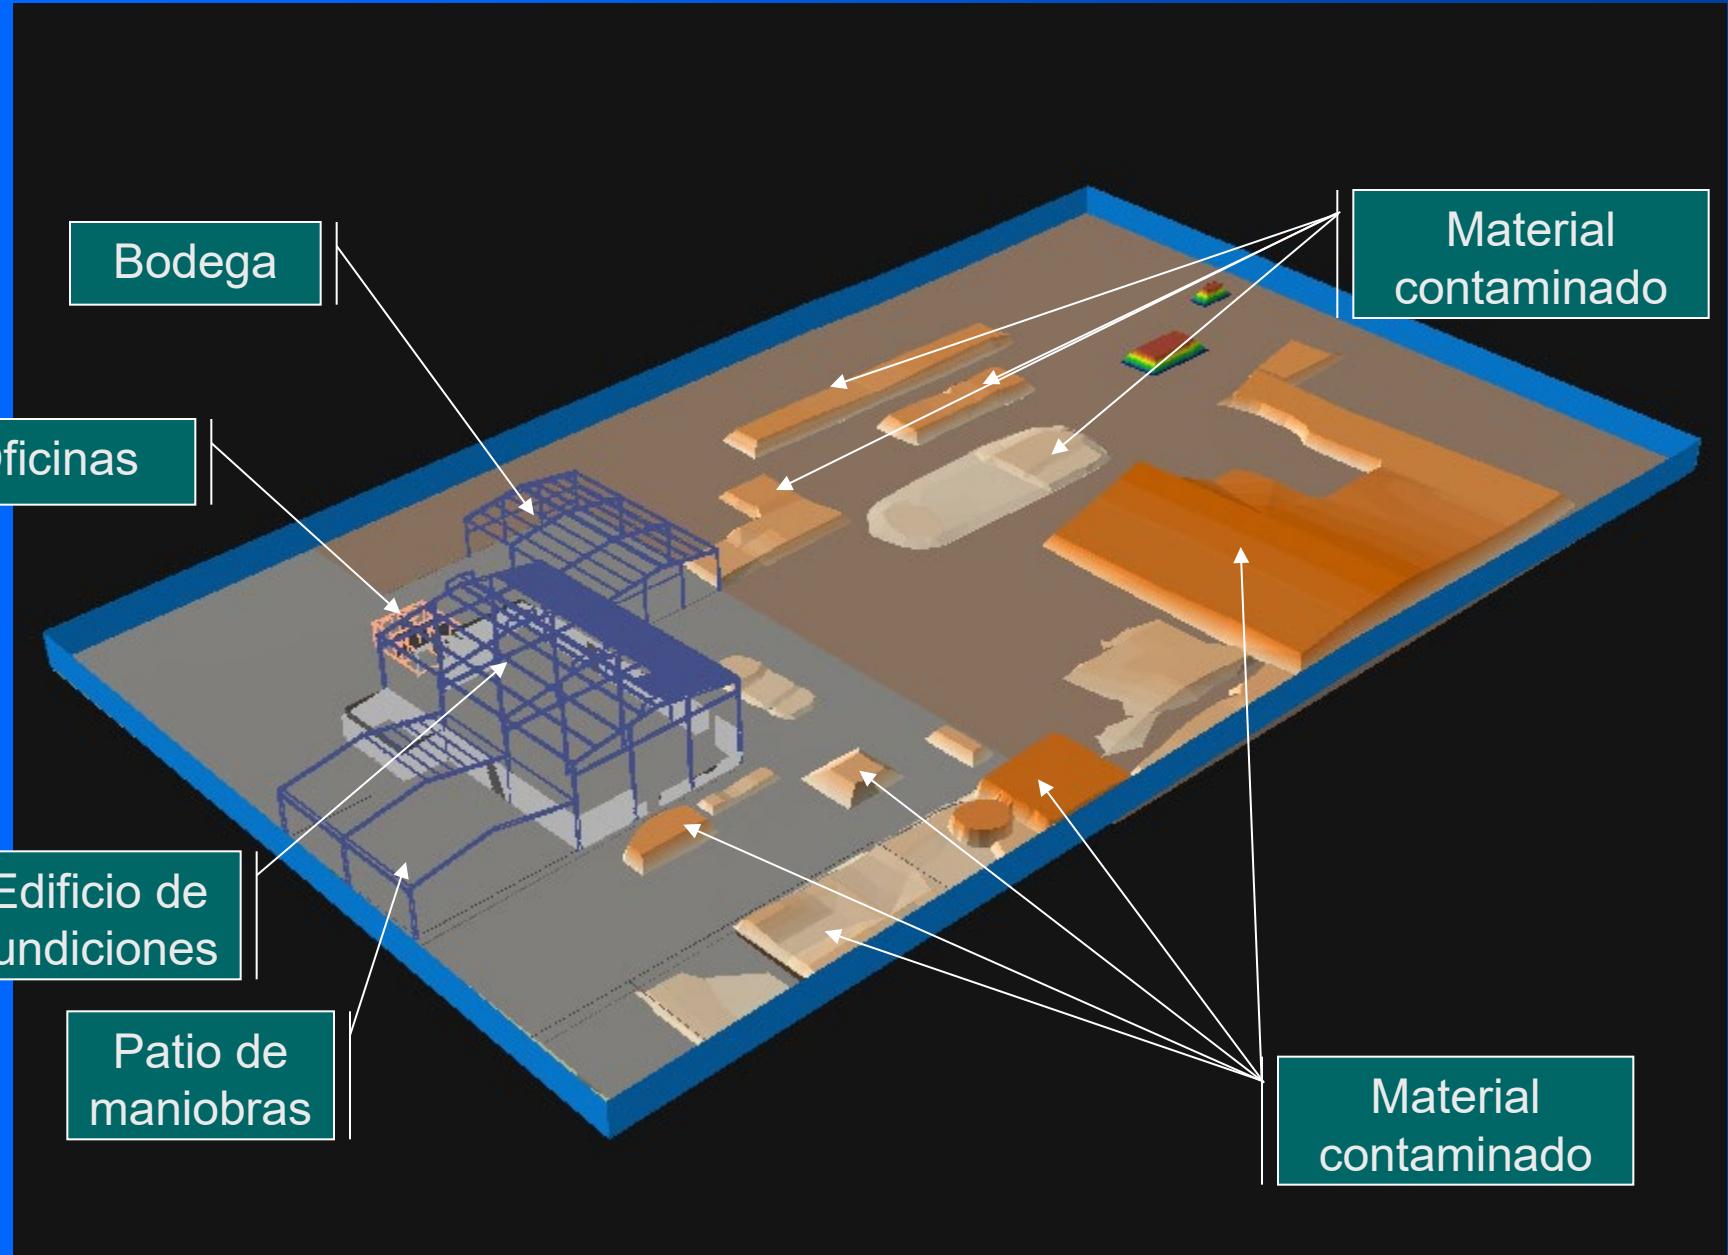
CONDICIONES DEL PREDIO ANTES DE SU REMEDIACIÓN

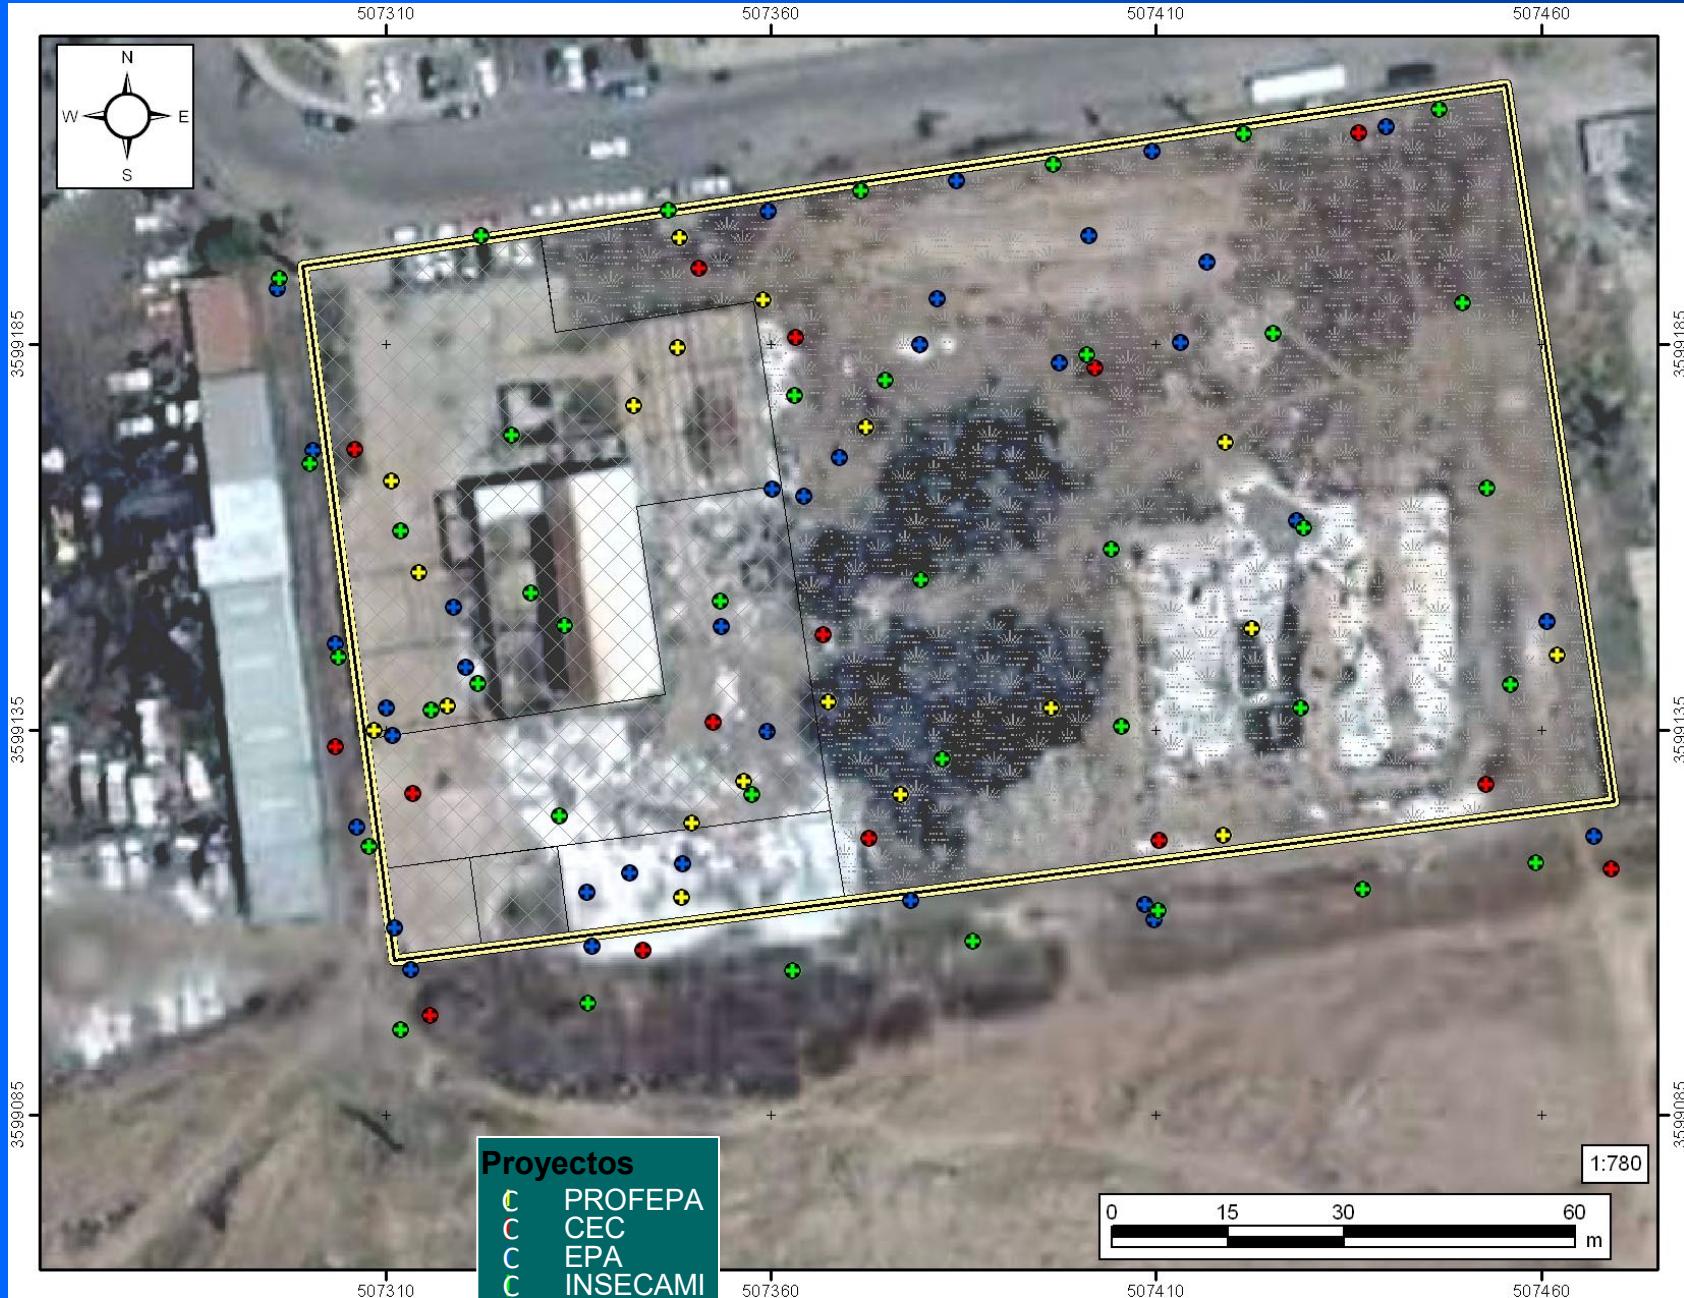
MODELO GEOESTADÍSTICO

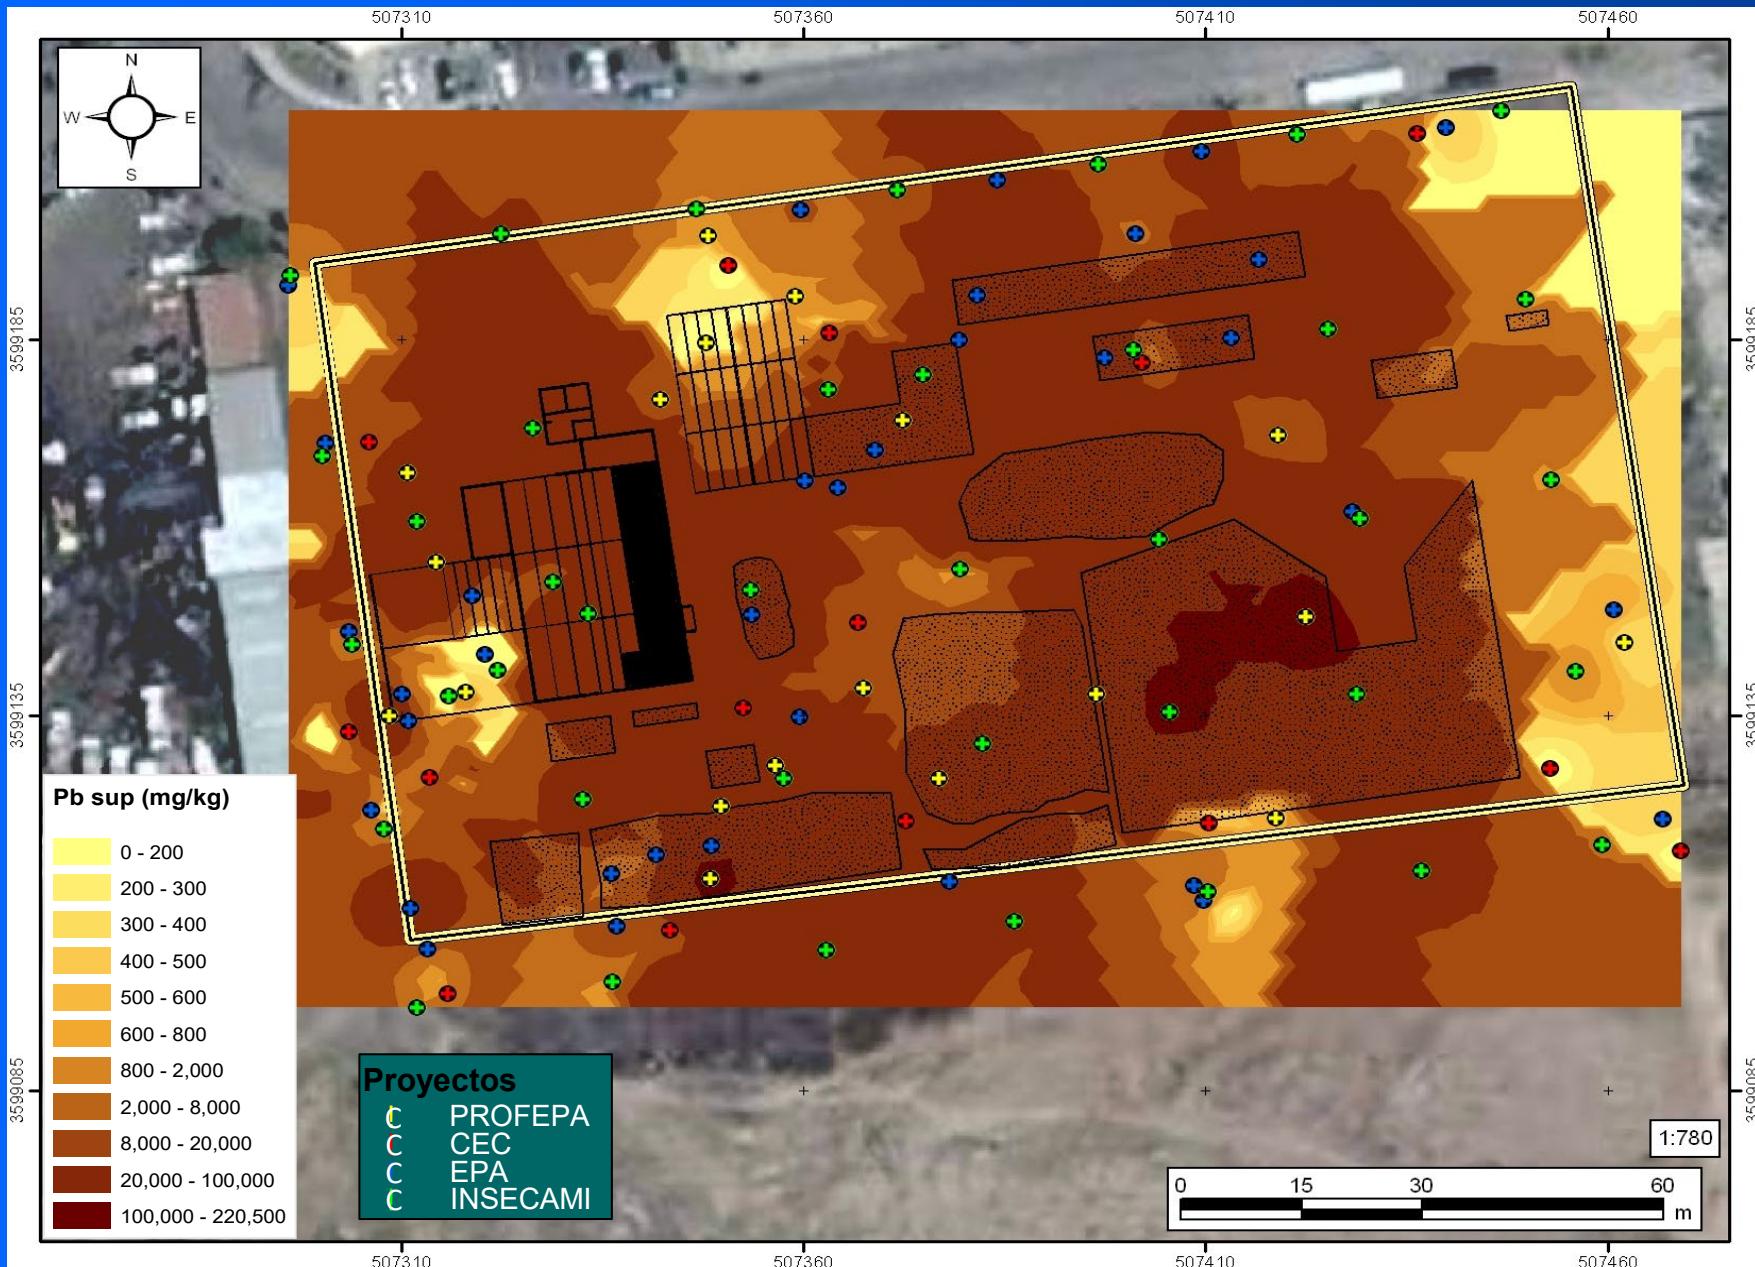
NIVEL DE CONTAMINACION DE PLOMO

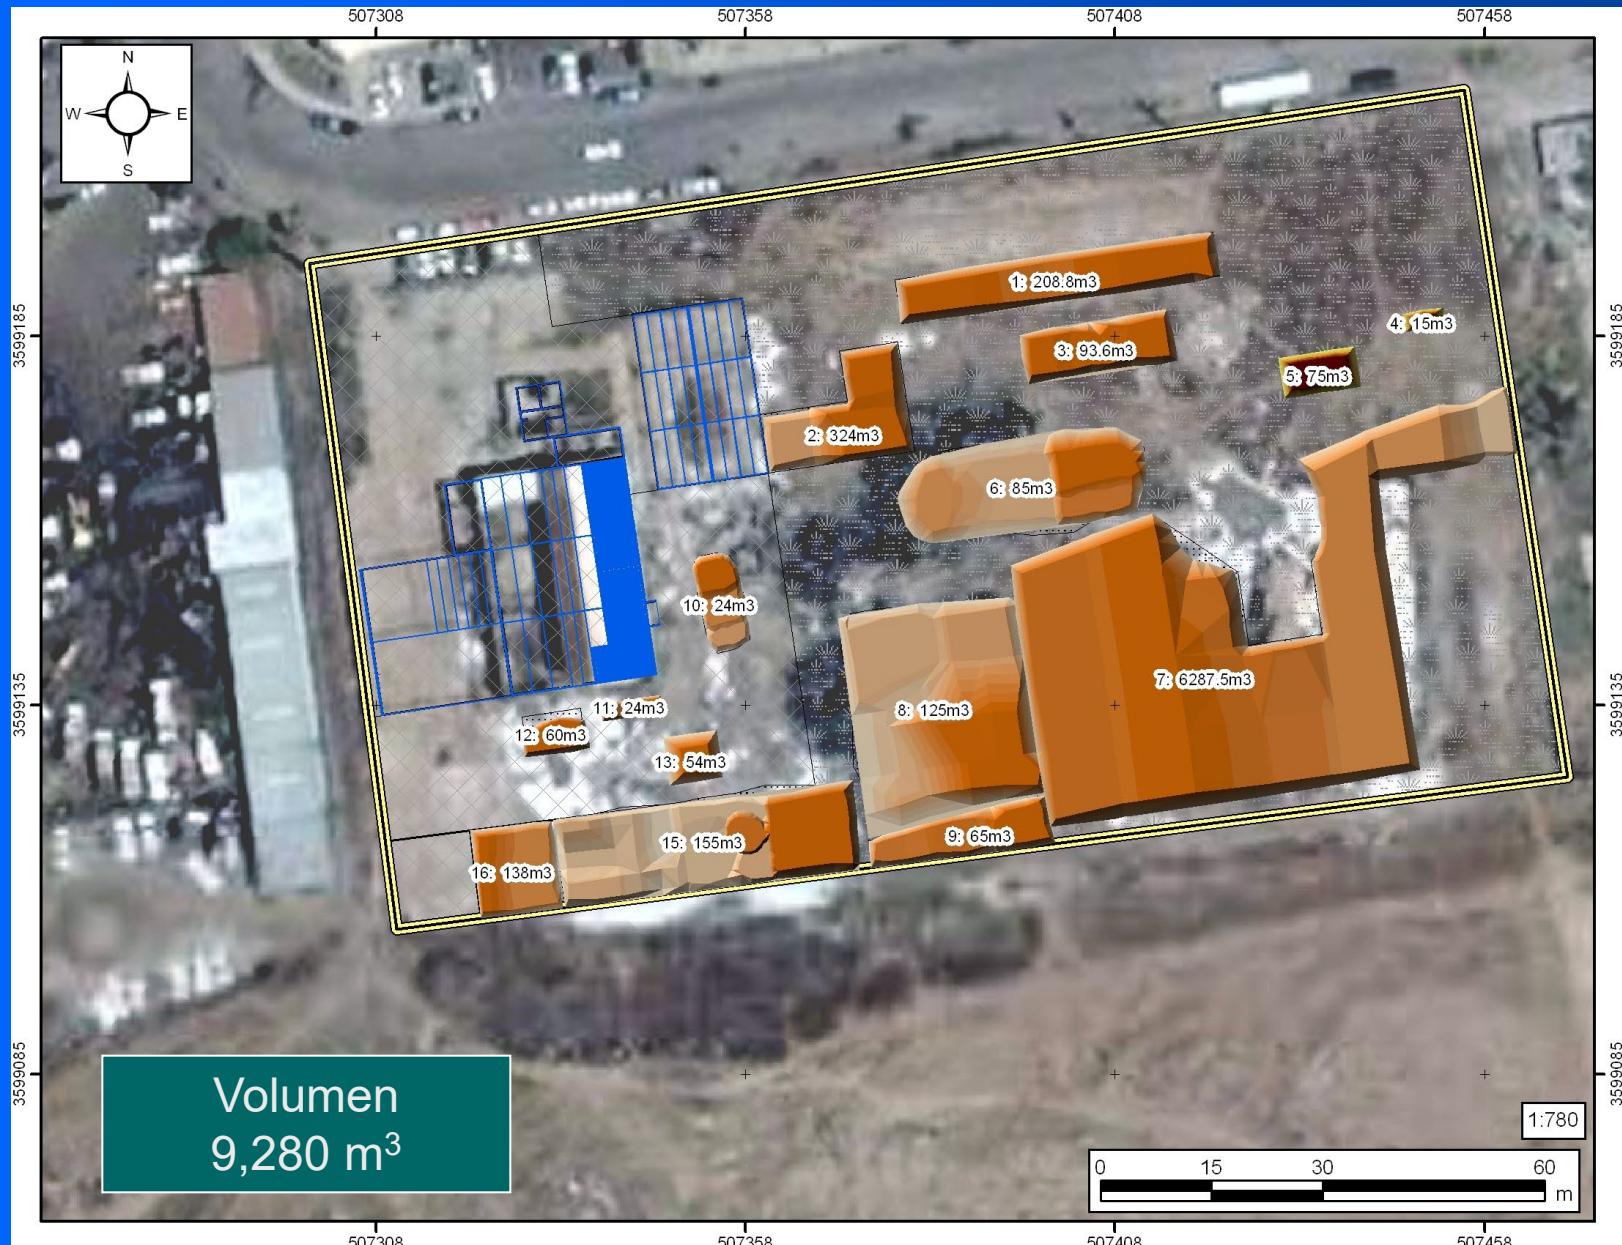
VOLUMETRIA MATERIAL SUPERFICIAL

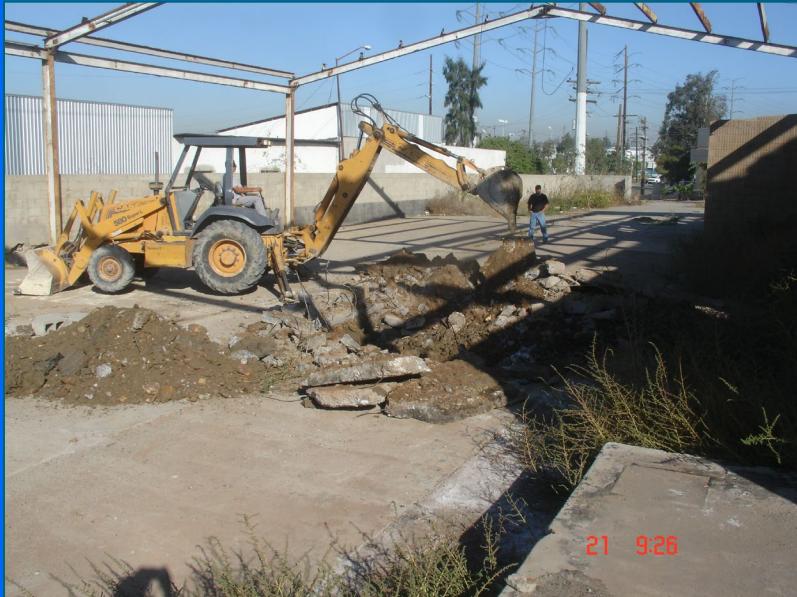
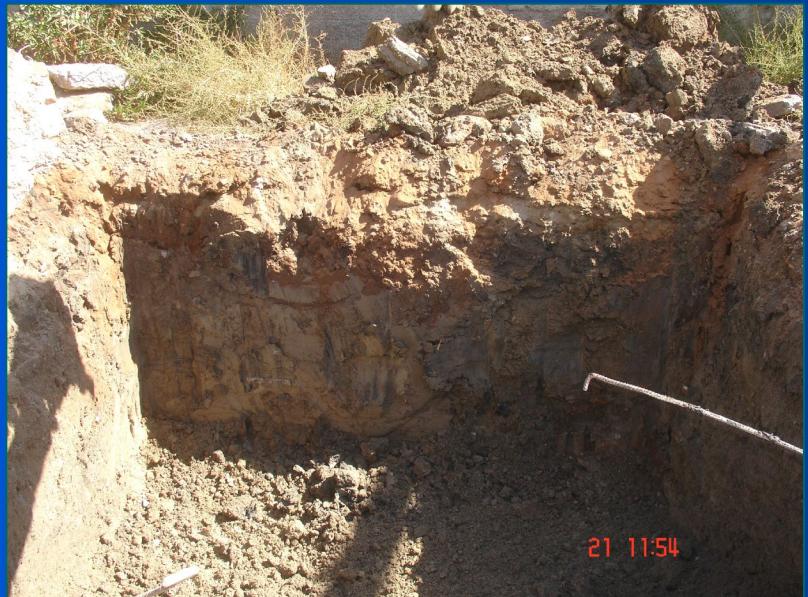
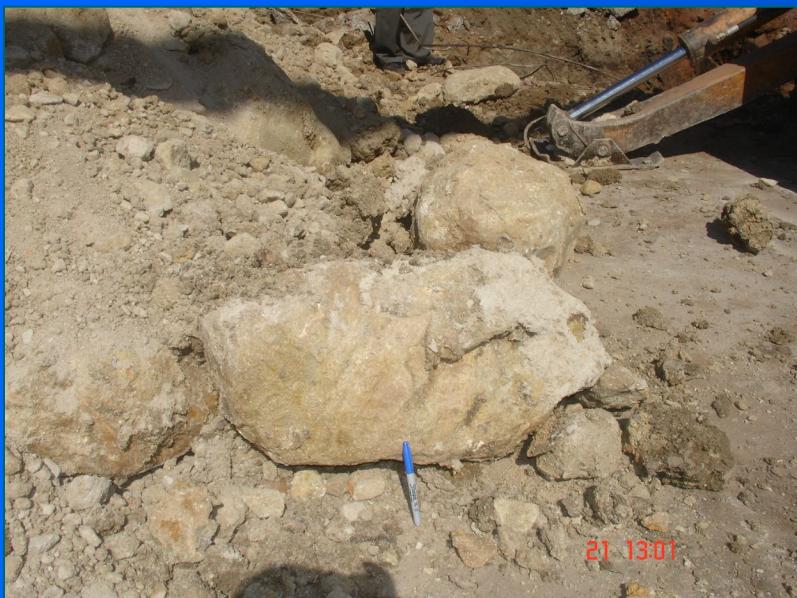
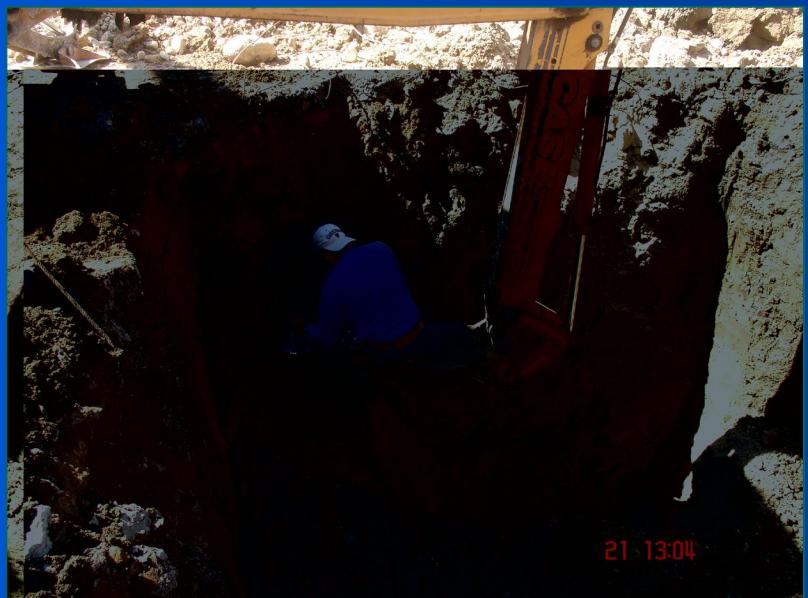
ASPECTOS DEL SUBSUELO CONTAMINADO

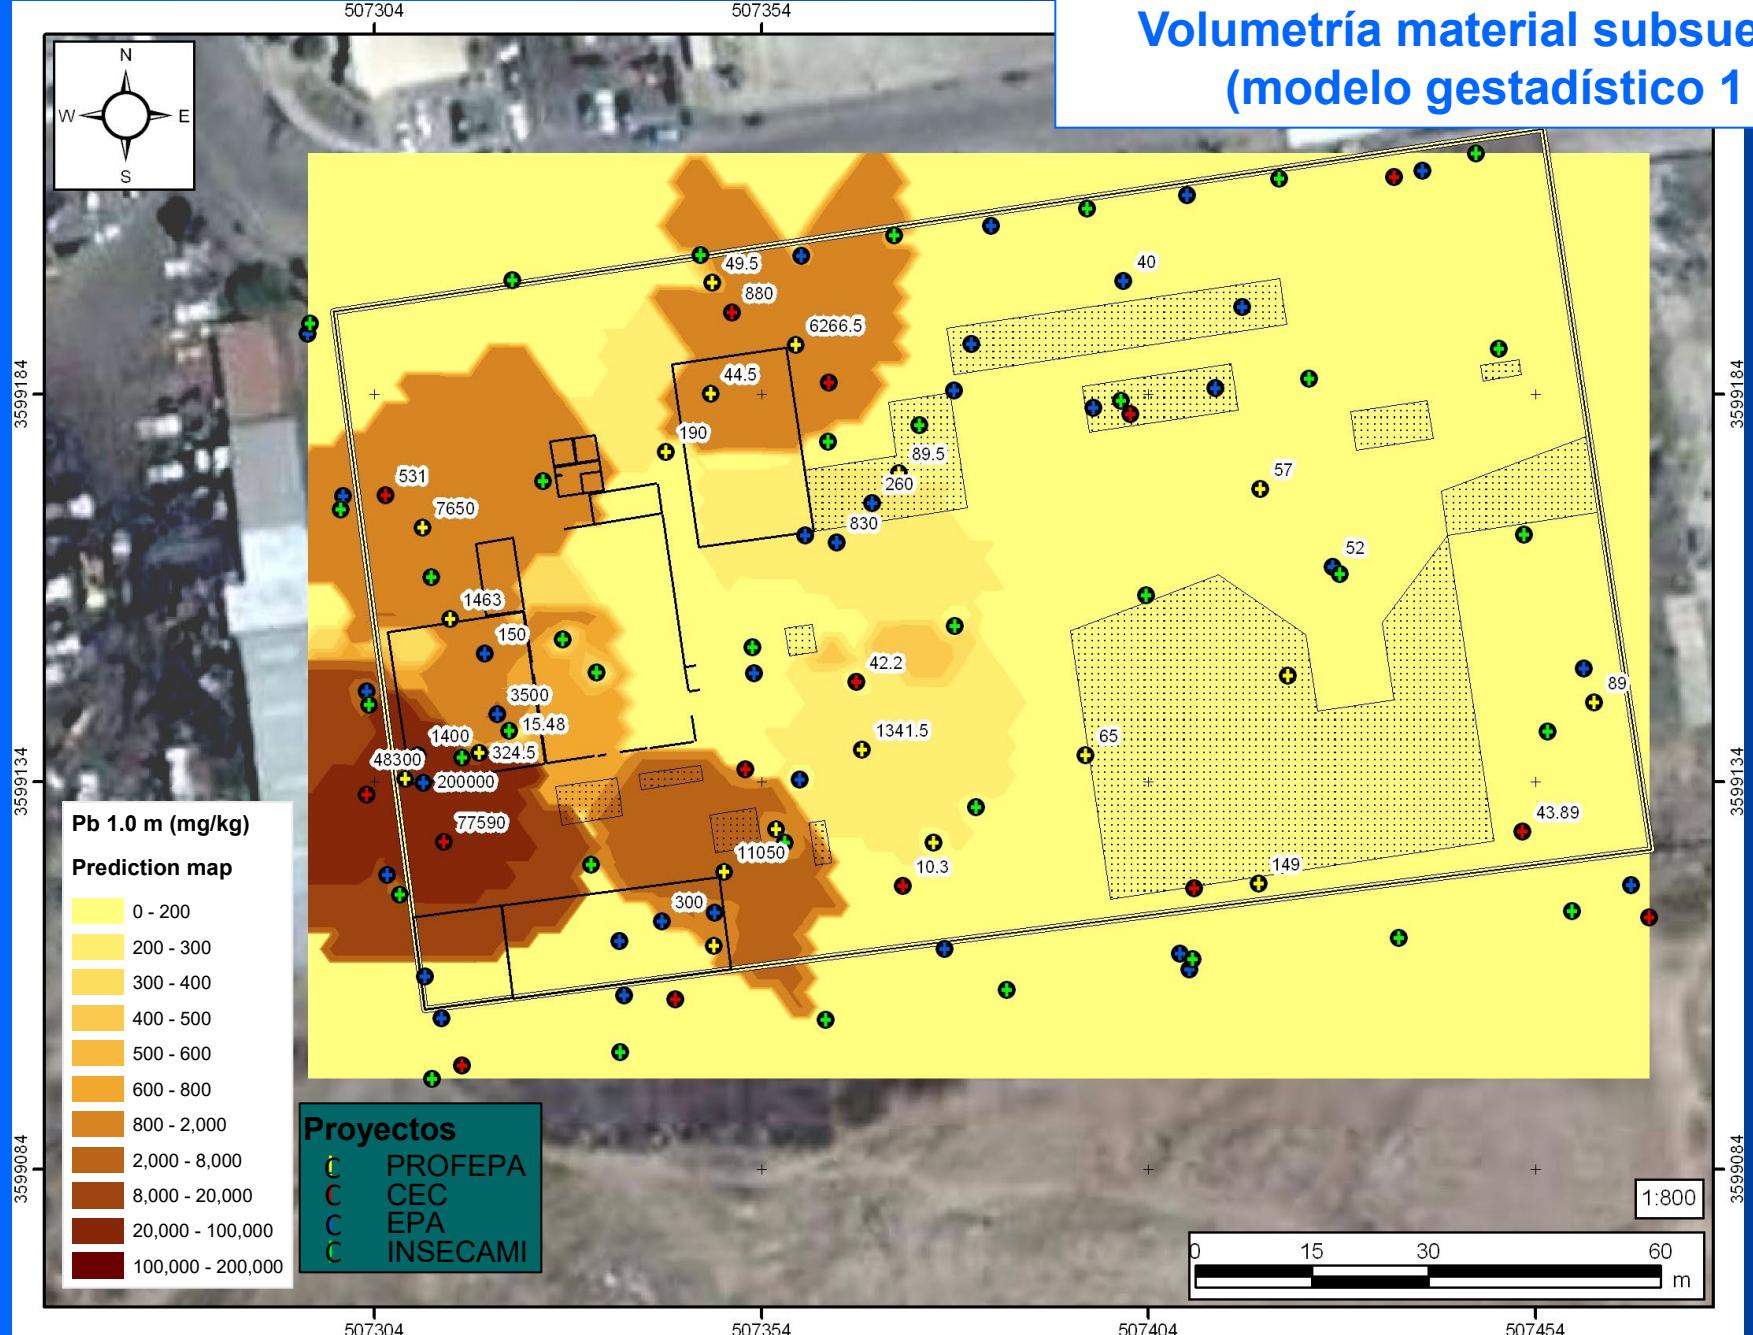
Volumetría material subsuelo. (modelo gestadístico 1 m)

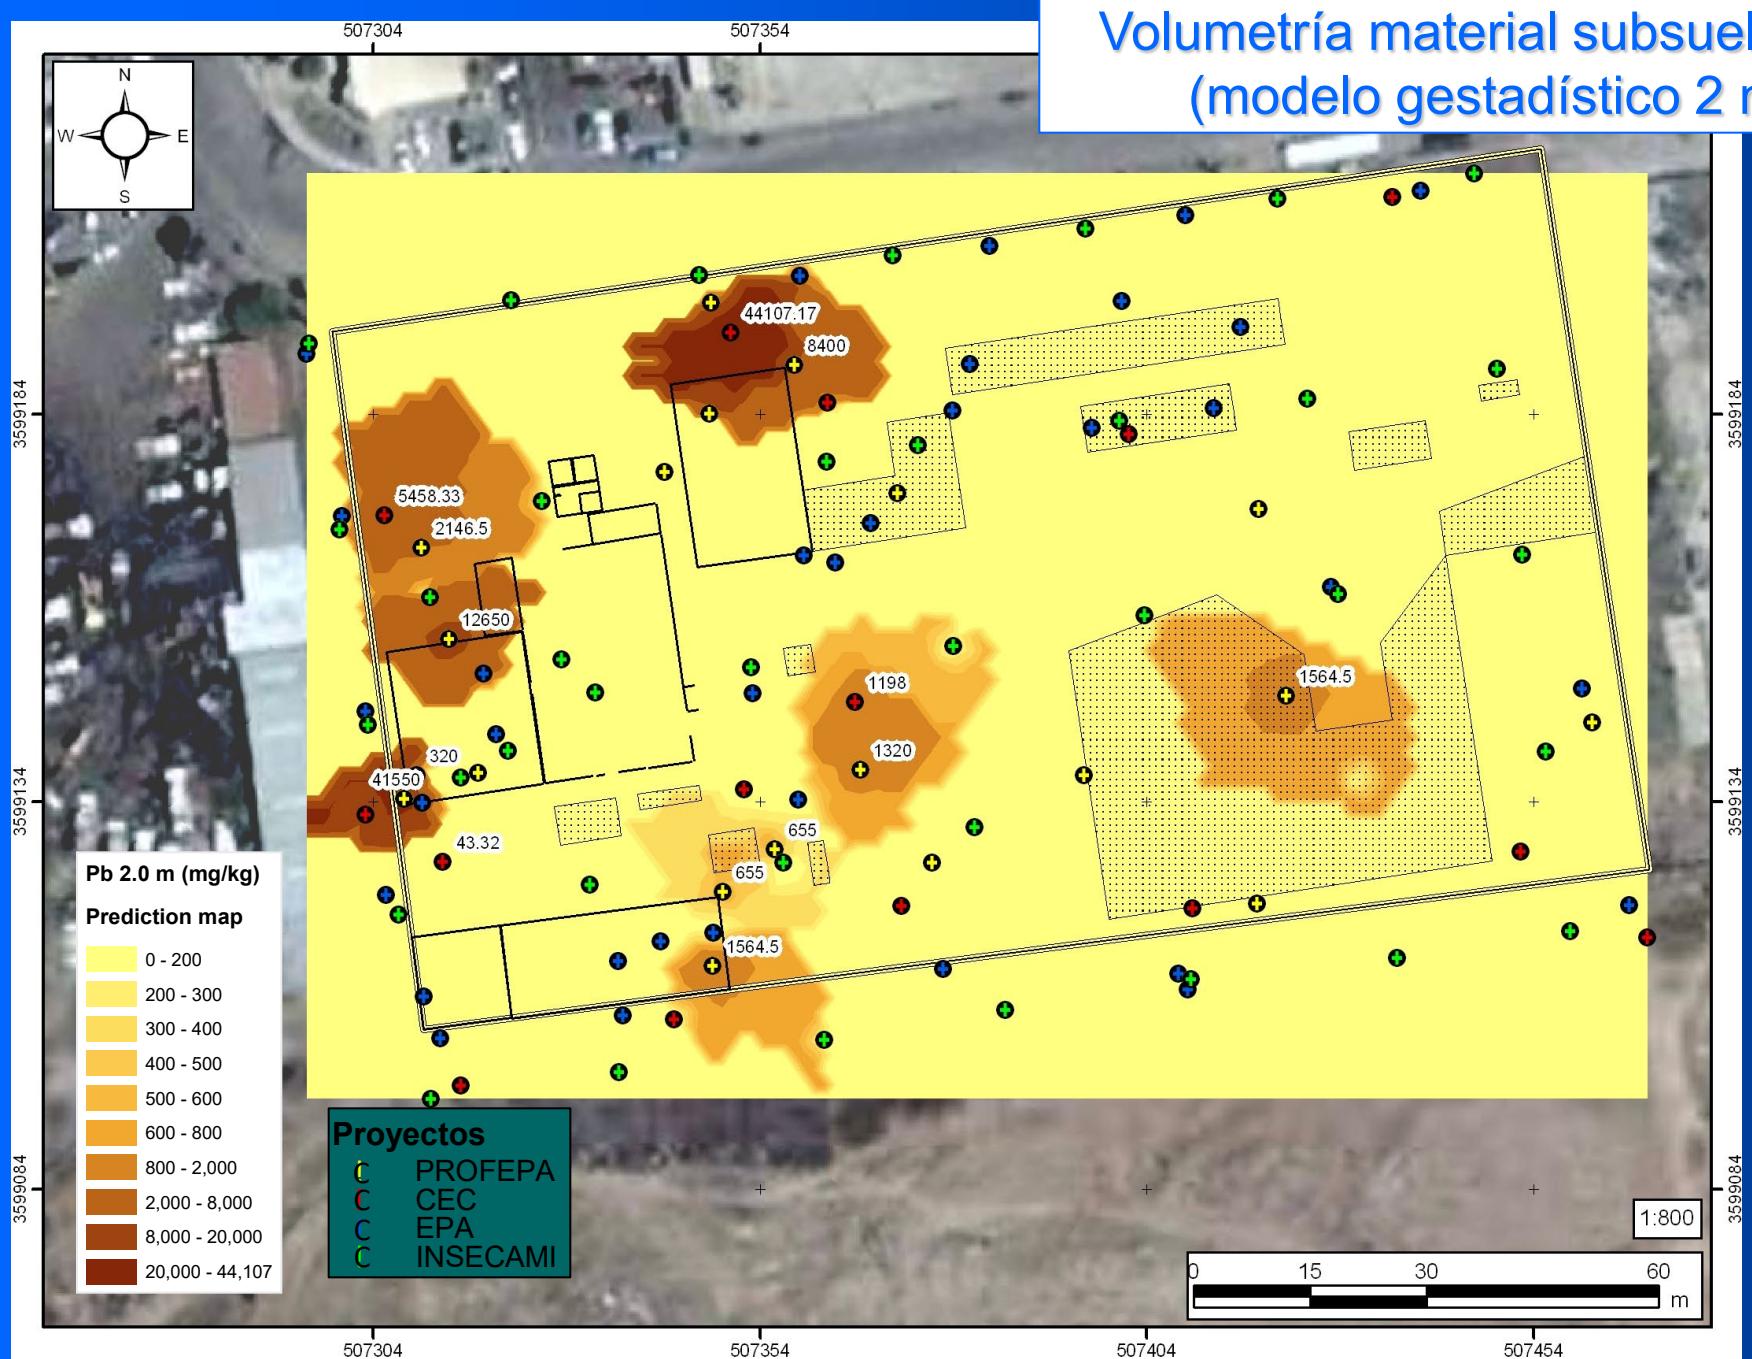
Volumetría material subsuelo. (modelo gestadístico 2 m)

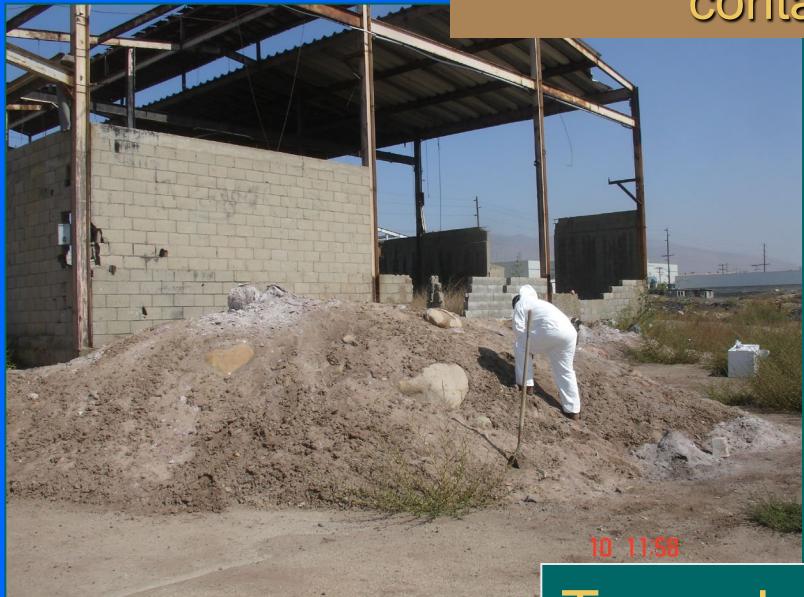
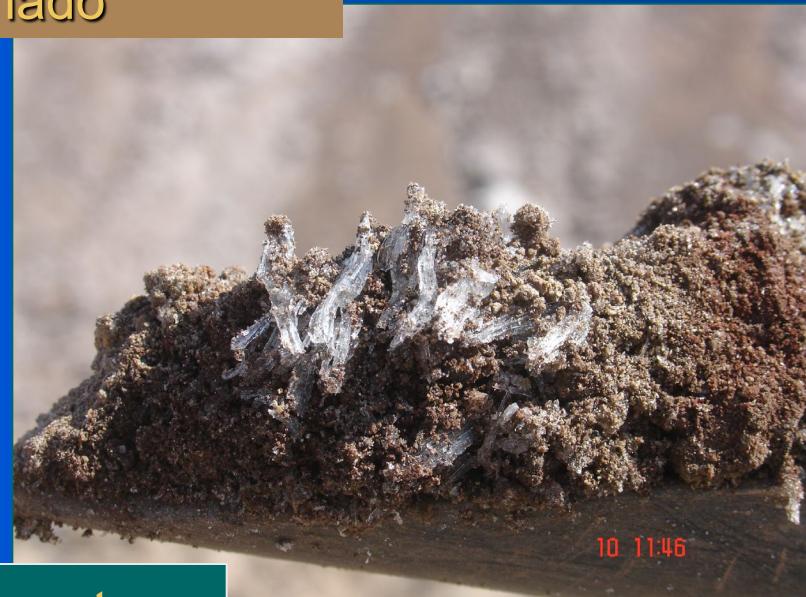
Tratamiento del material contaminado

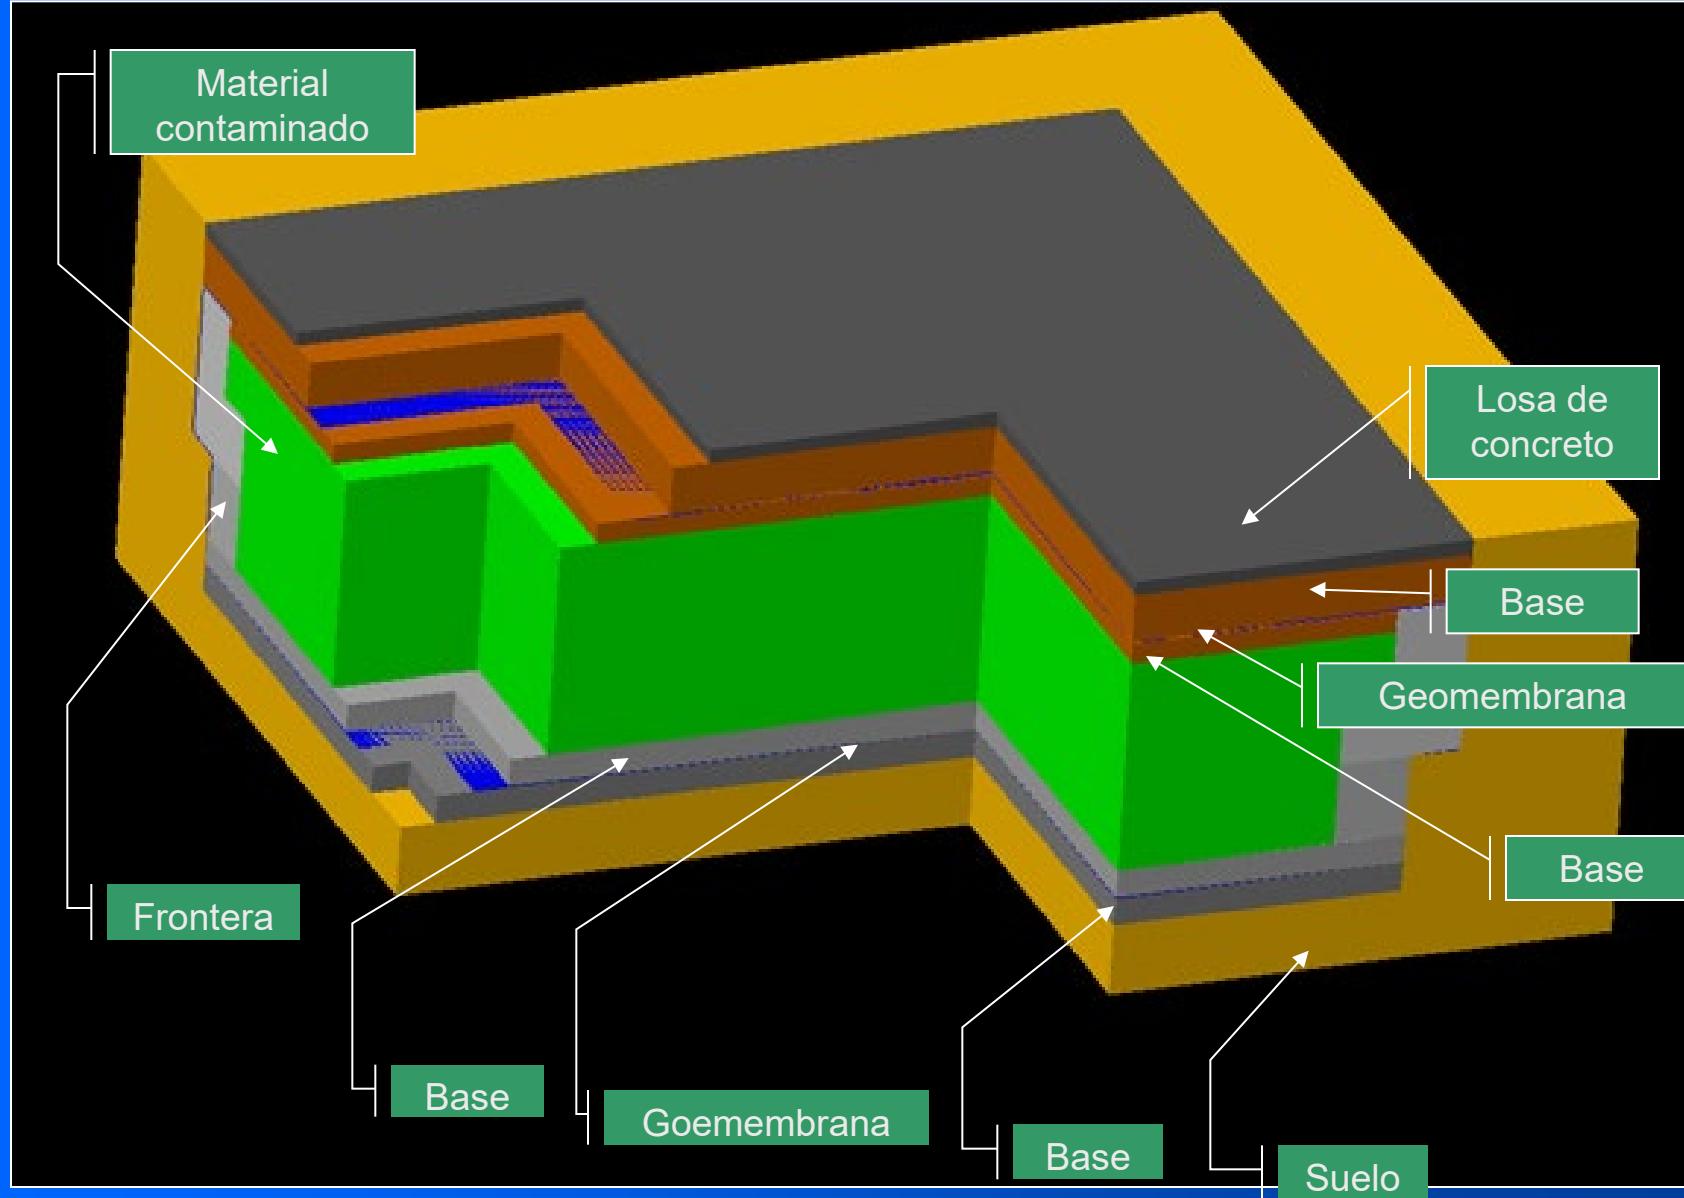
Diseño de la celda de estabilización

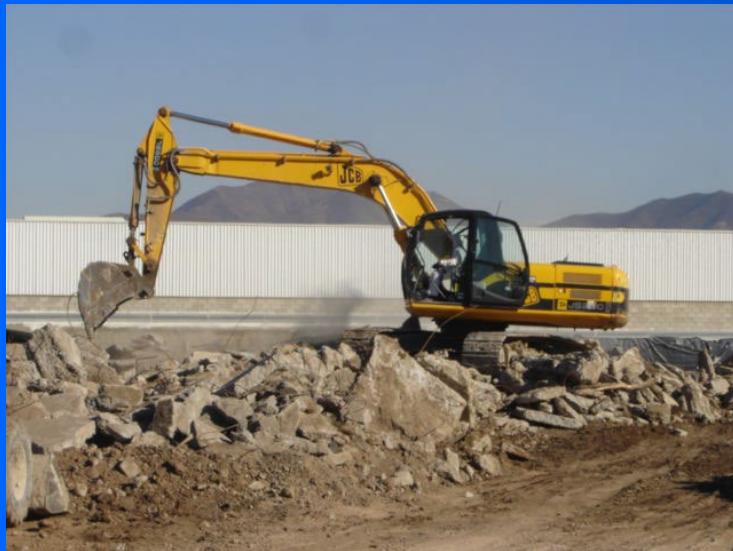
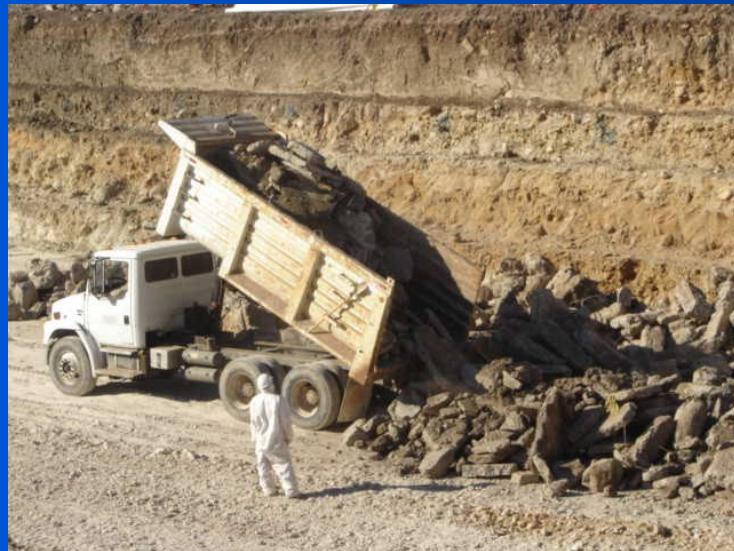
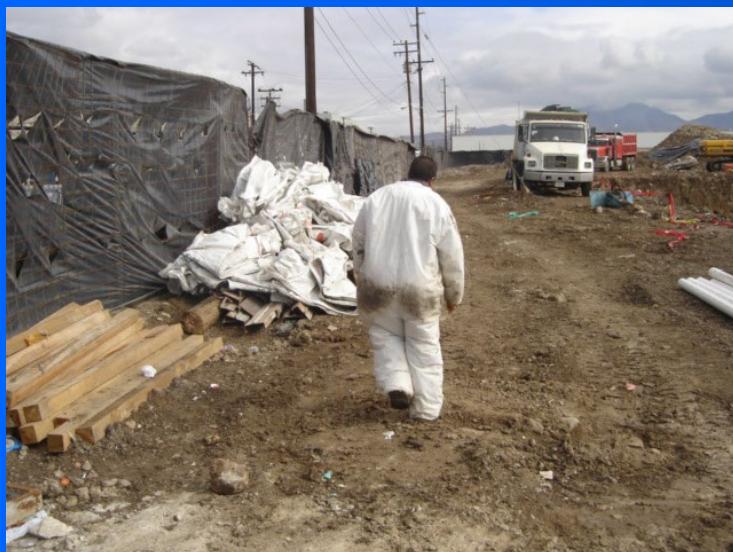
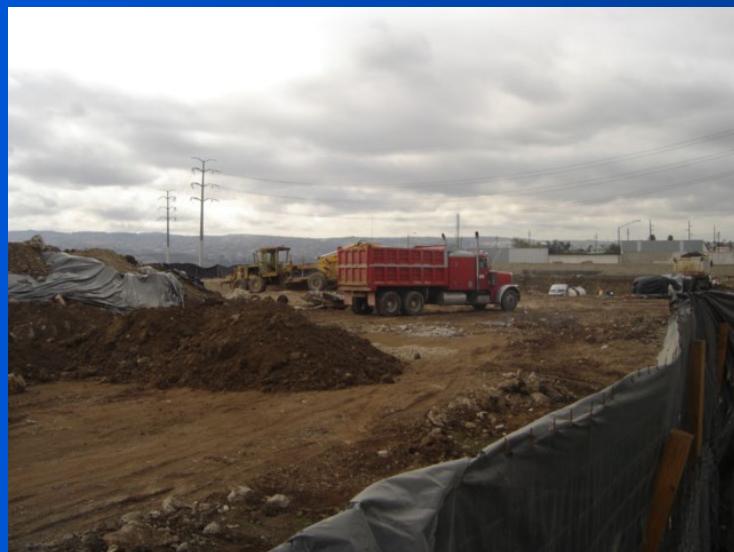
DEMOLICION DE ESTRUCTURAS Y DISPOSICION DE MATERIAL *IN SITU*

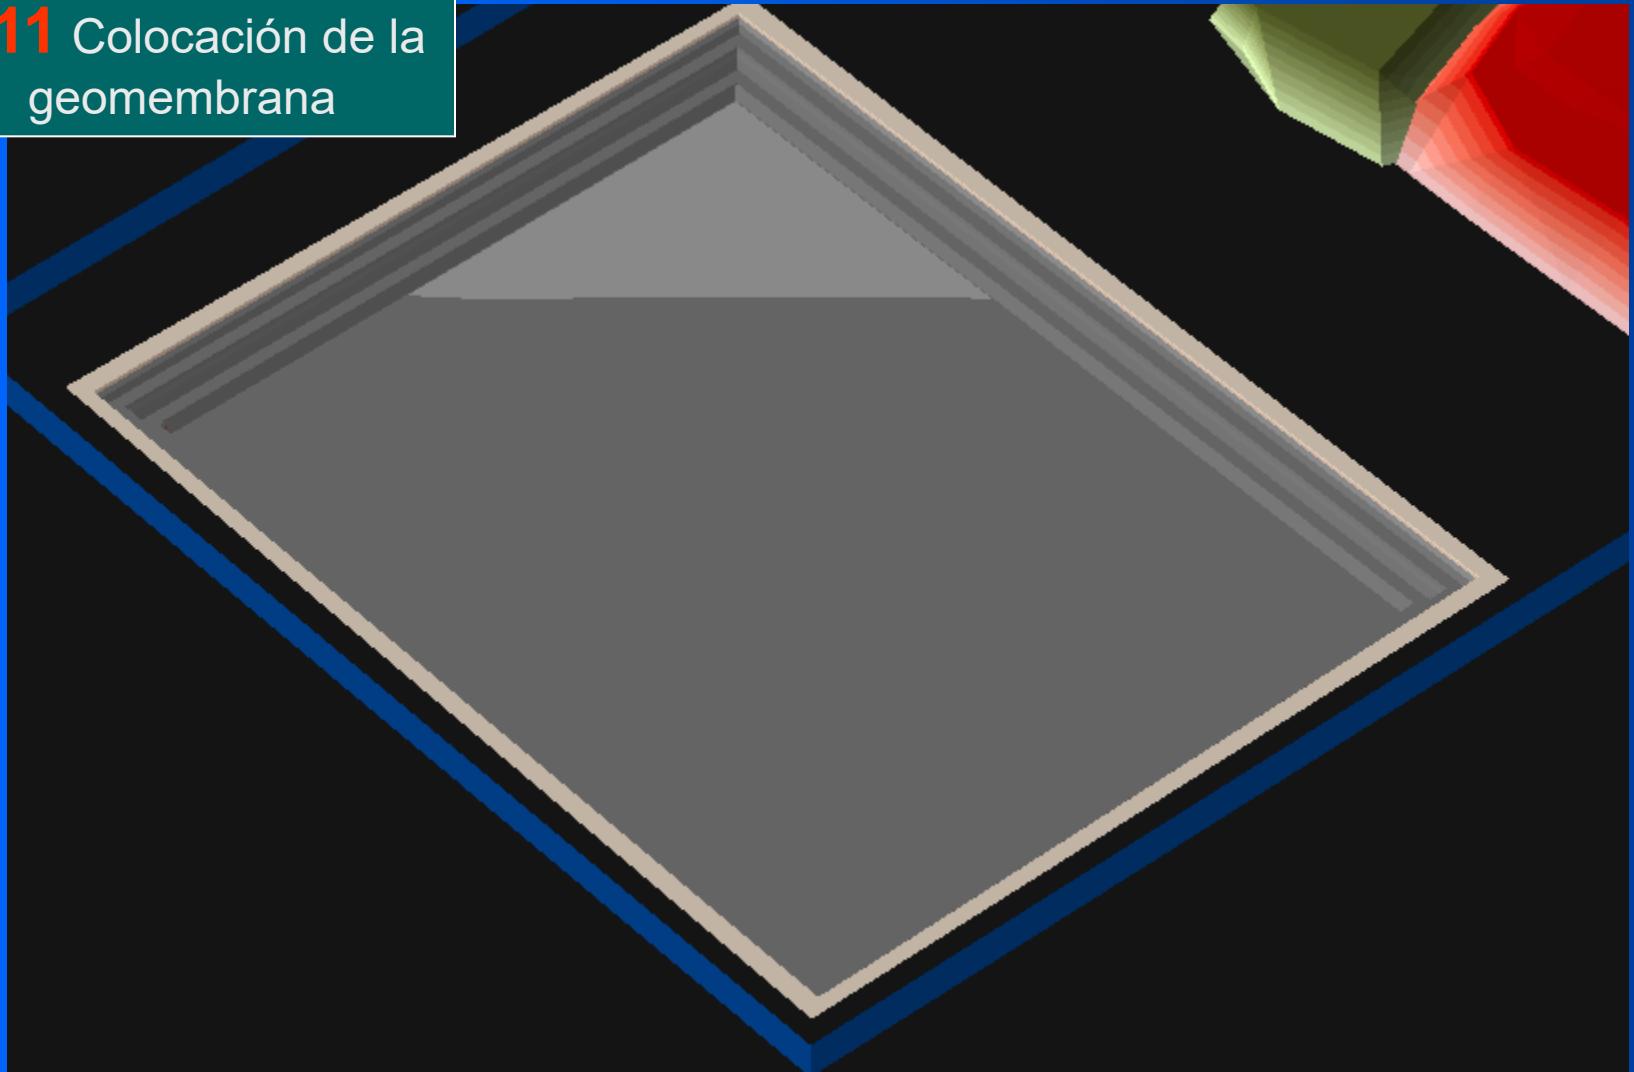
11 Colocación de la geomembrana
