Proceso de Saneamiento del sitio que albergó la empresa Metales y Derivados, S. A. de C. V.

METALES Y DERIVADOS AYER Y HOY

SEPTIEMBRE DE 2008

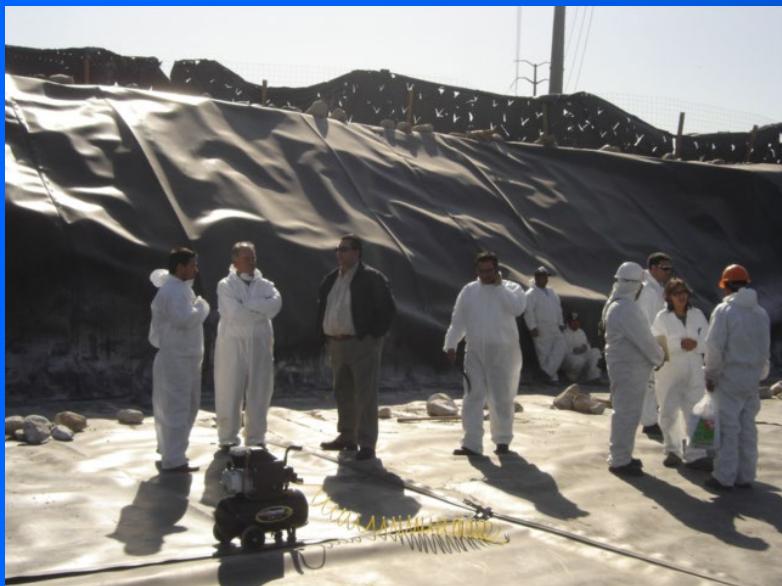
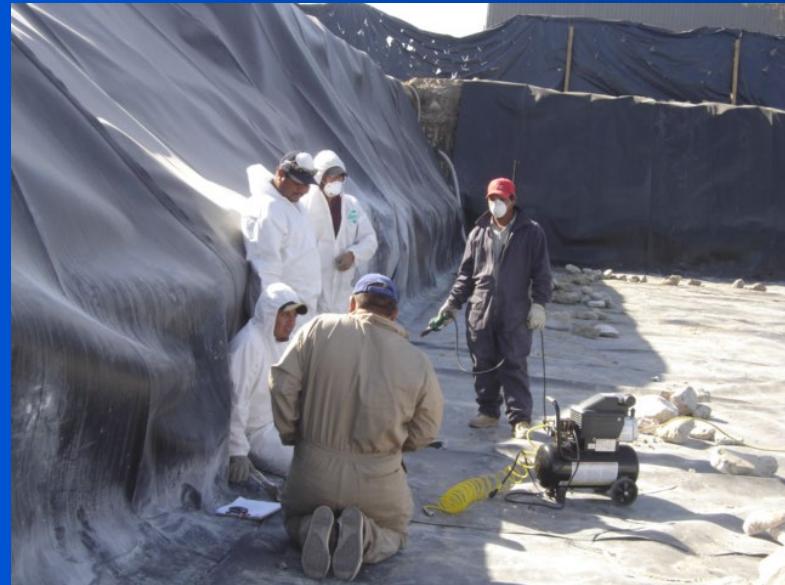
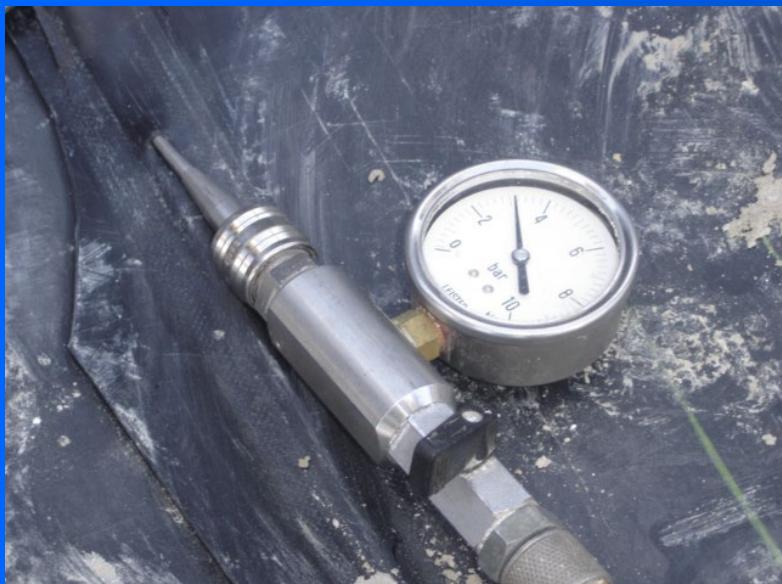
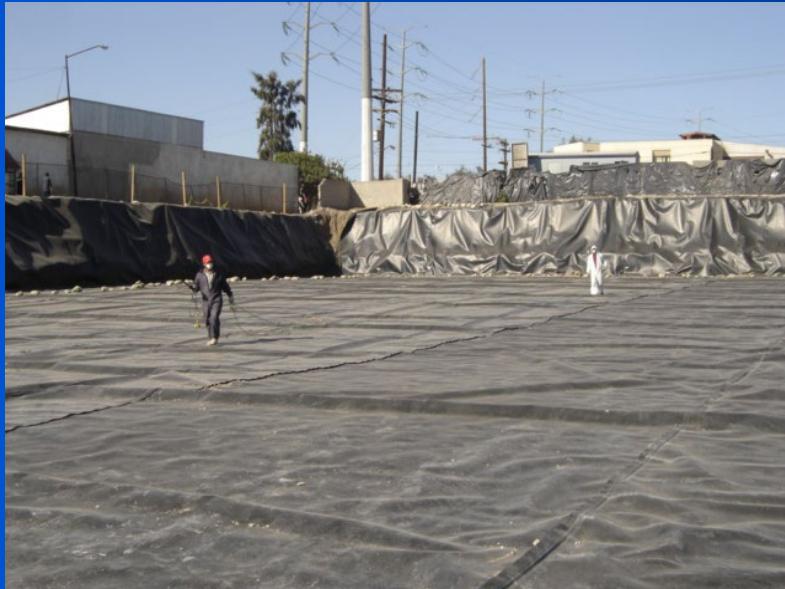
COLOCACION DE LINNER Y EJECUCION DE PRUEBAS A LA TERMOFUSION

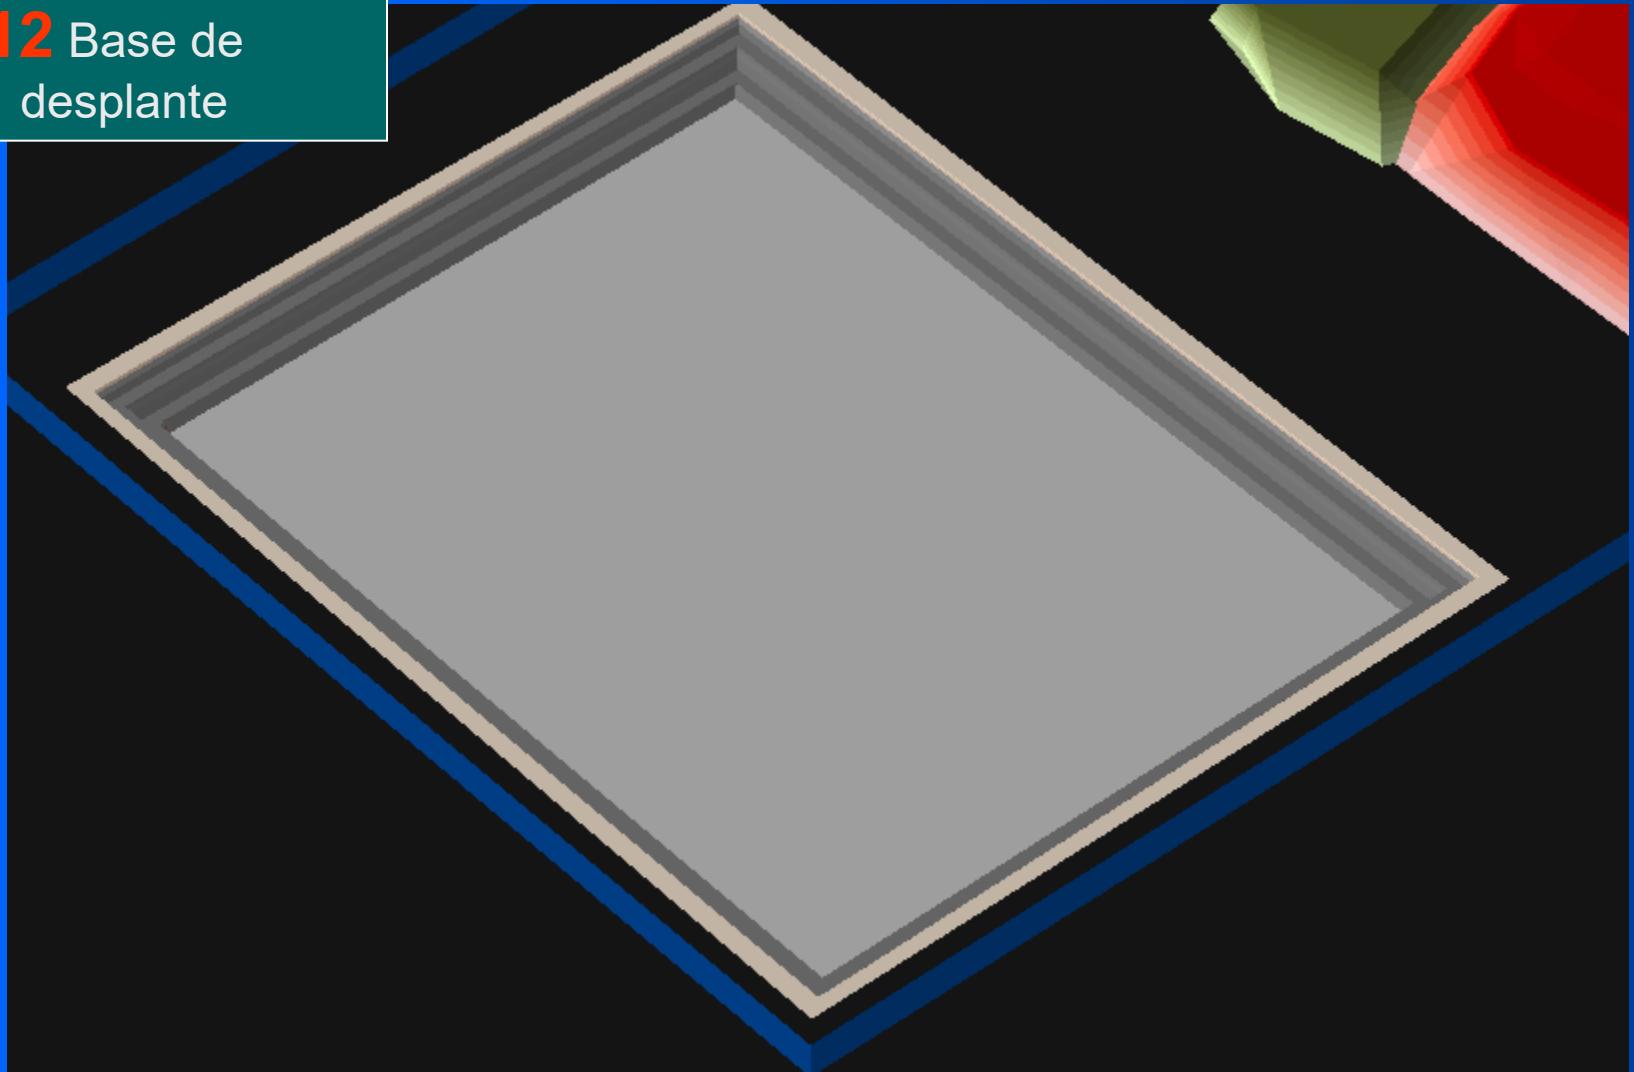
12 Base de desplante

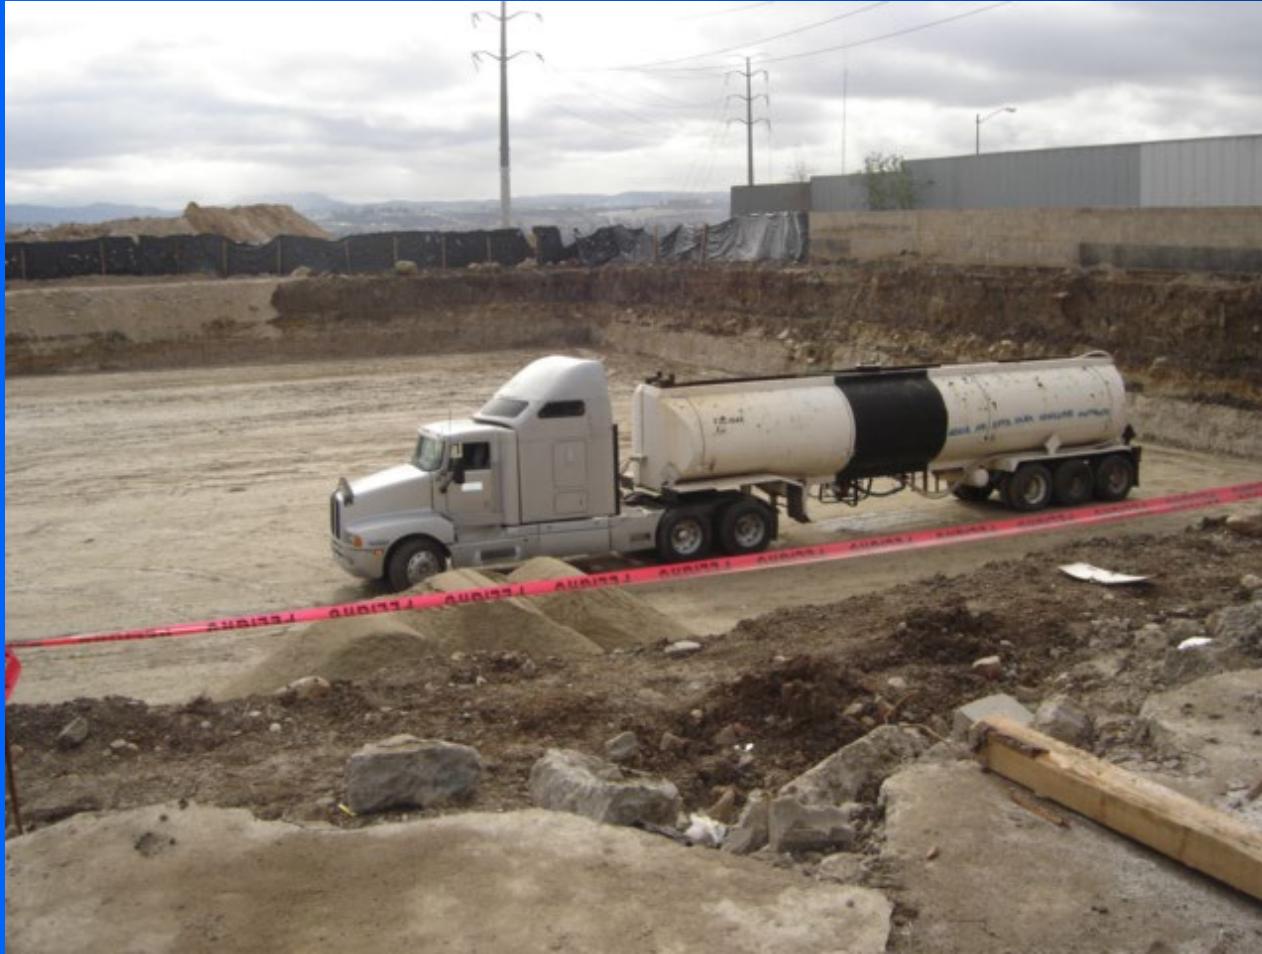
CELDA EN CONDICIONES DE RECIBIR LA GEOMEMBRANA

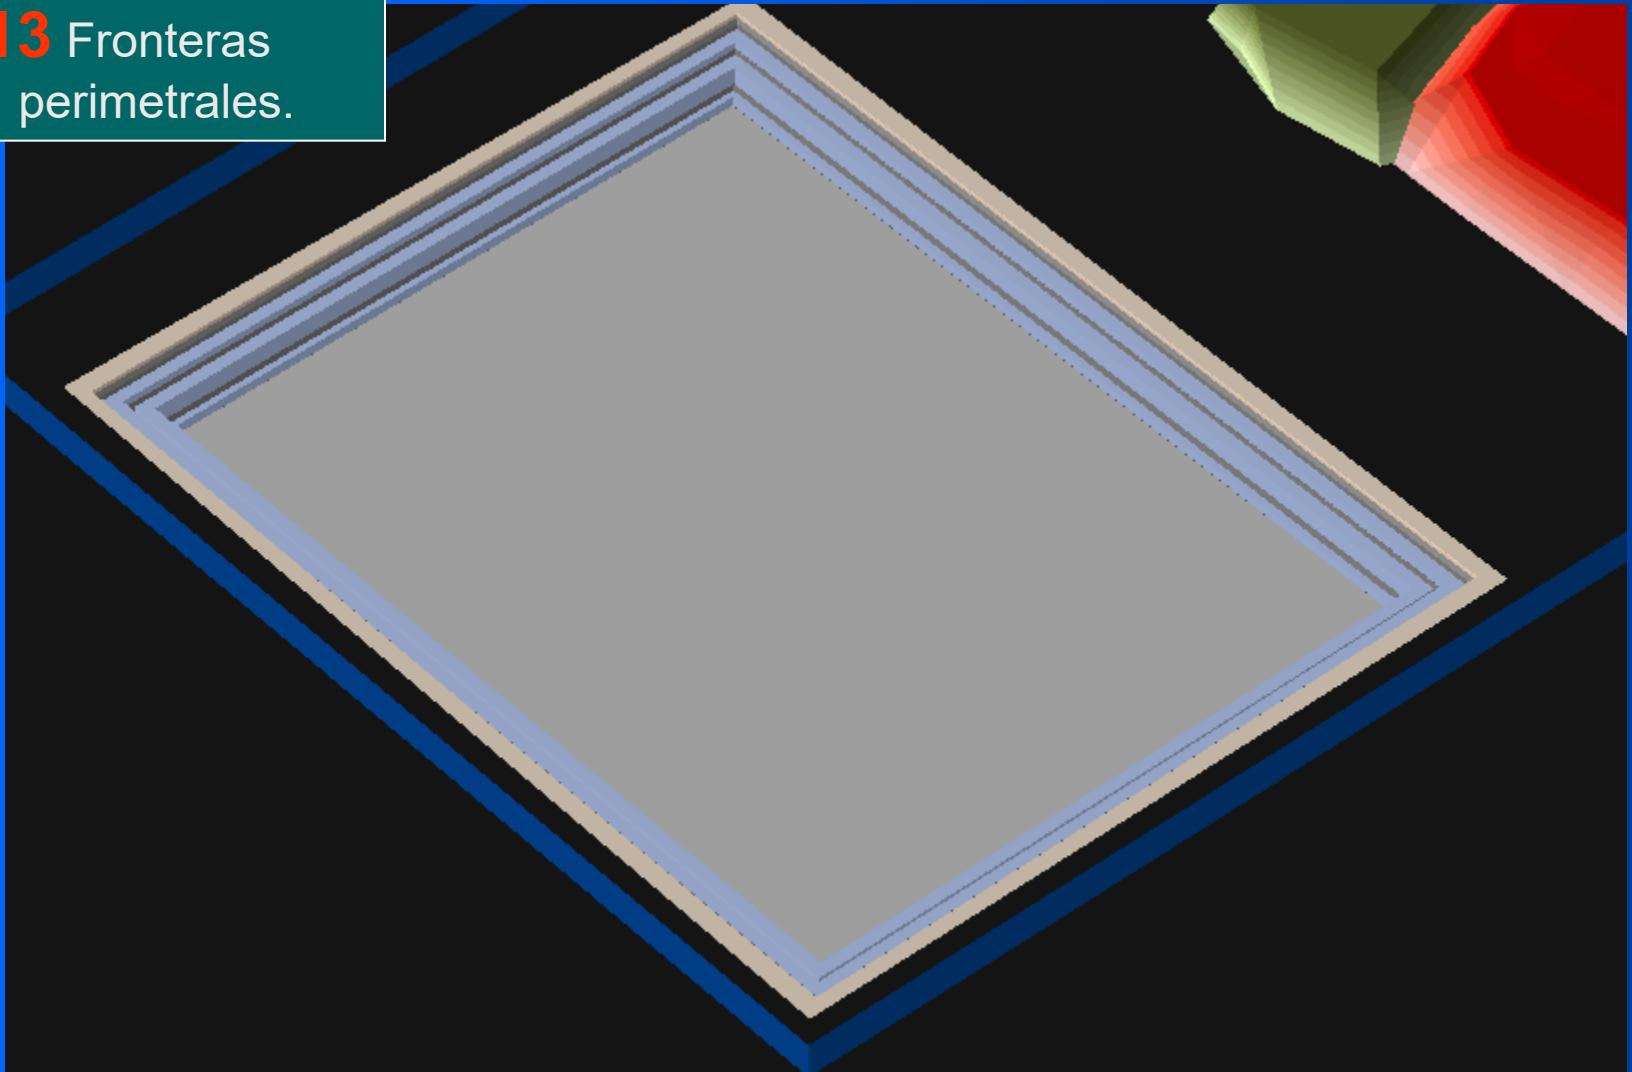
13 Fronteras perimetrales.

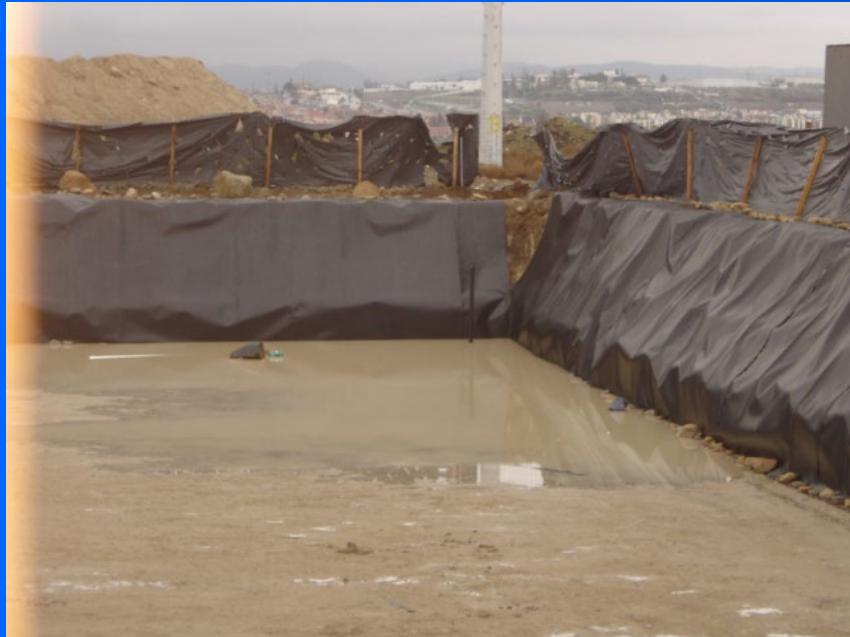
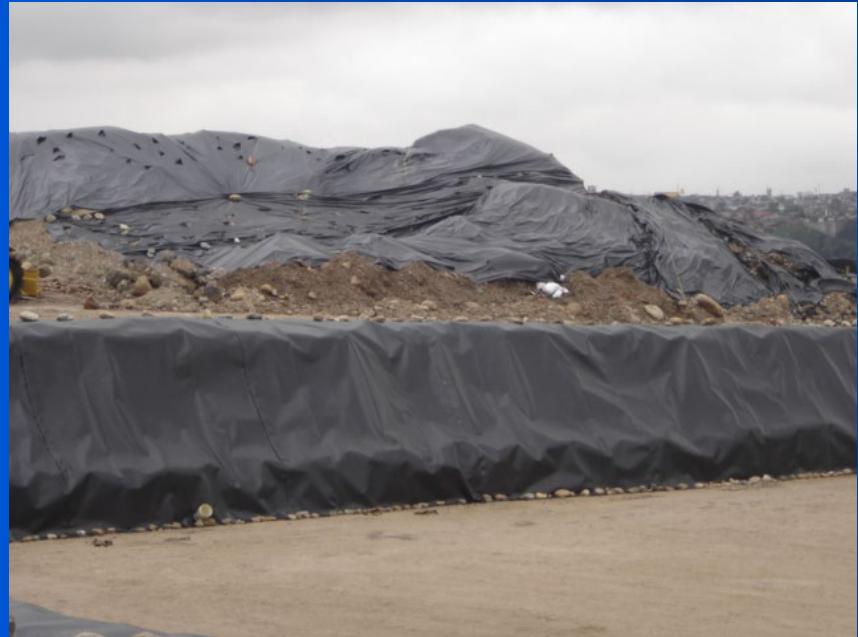
PROFUNDIDAD DE LA CELDA LA CUAL QUEDO COMPLETAMENTE
CUBIERTA CON LA GEOMEMBRANA (LINNER)

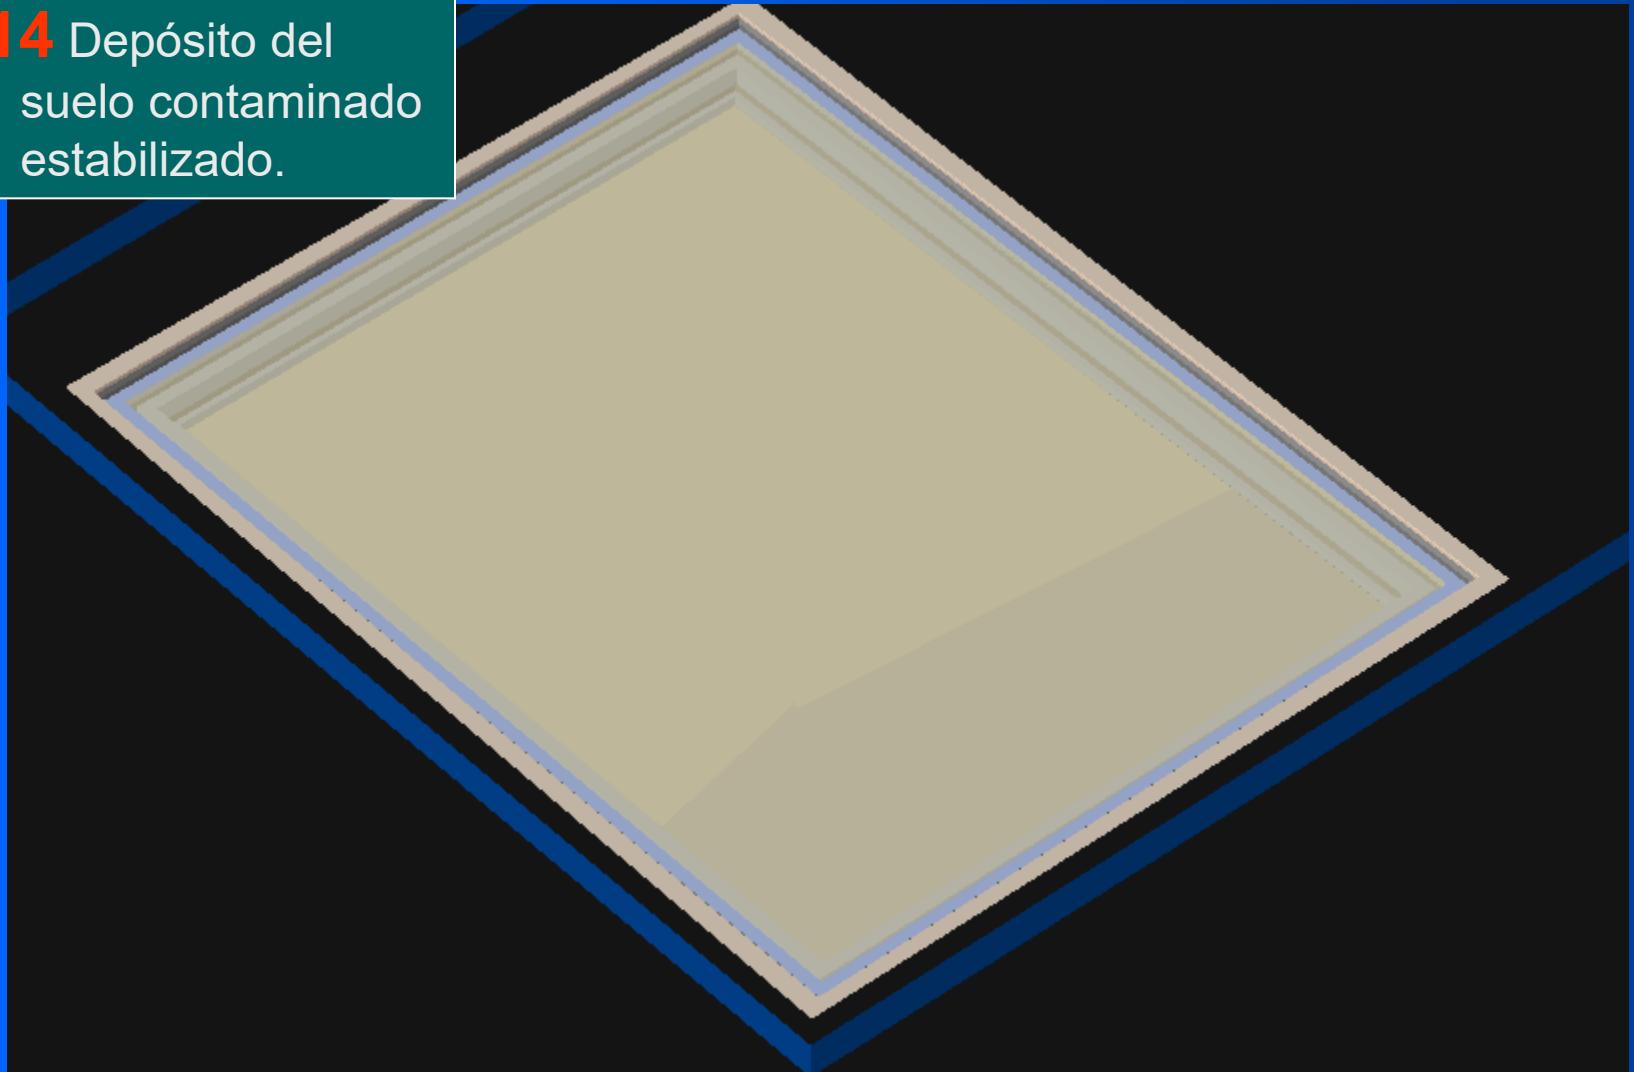
14 Depósito del suelo contaminado estabilizado.

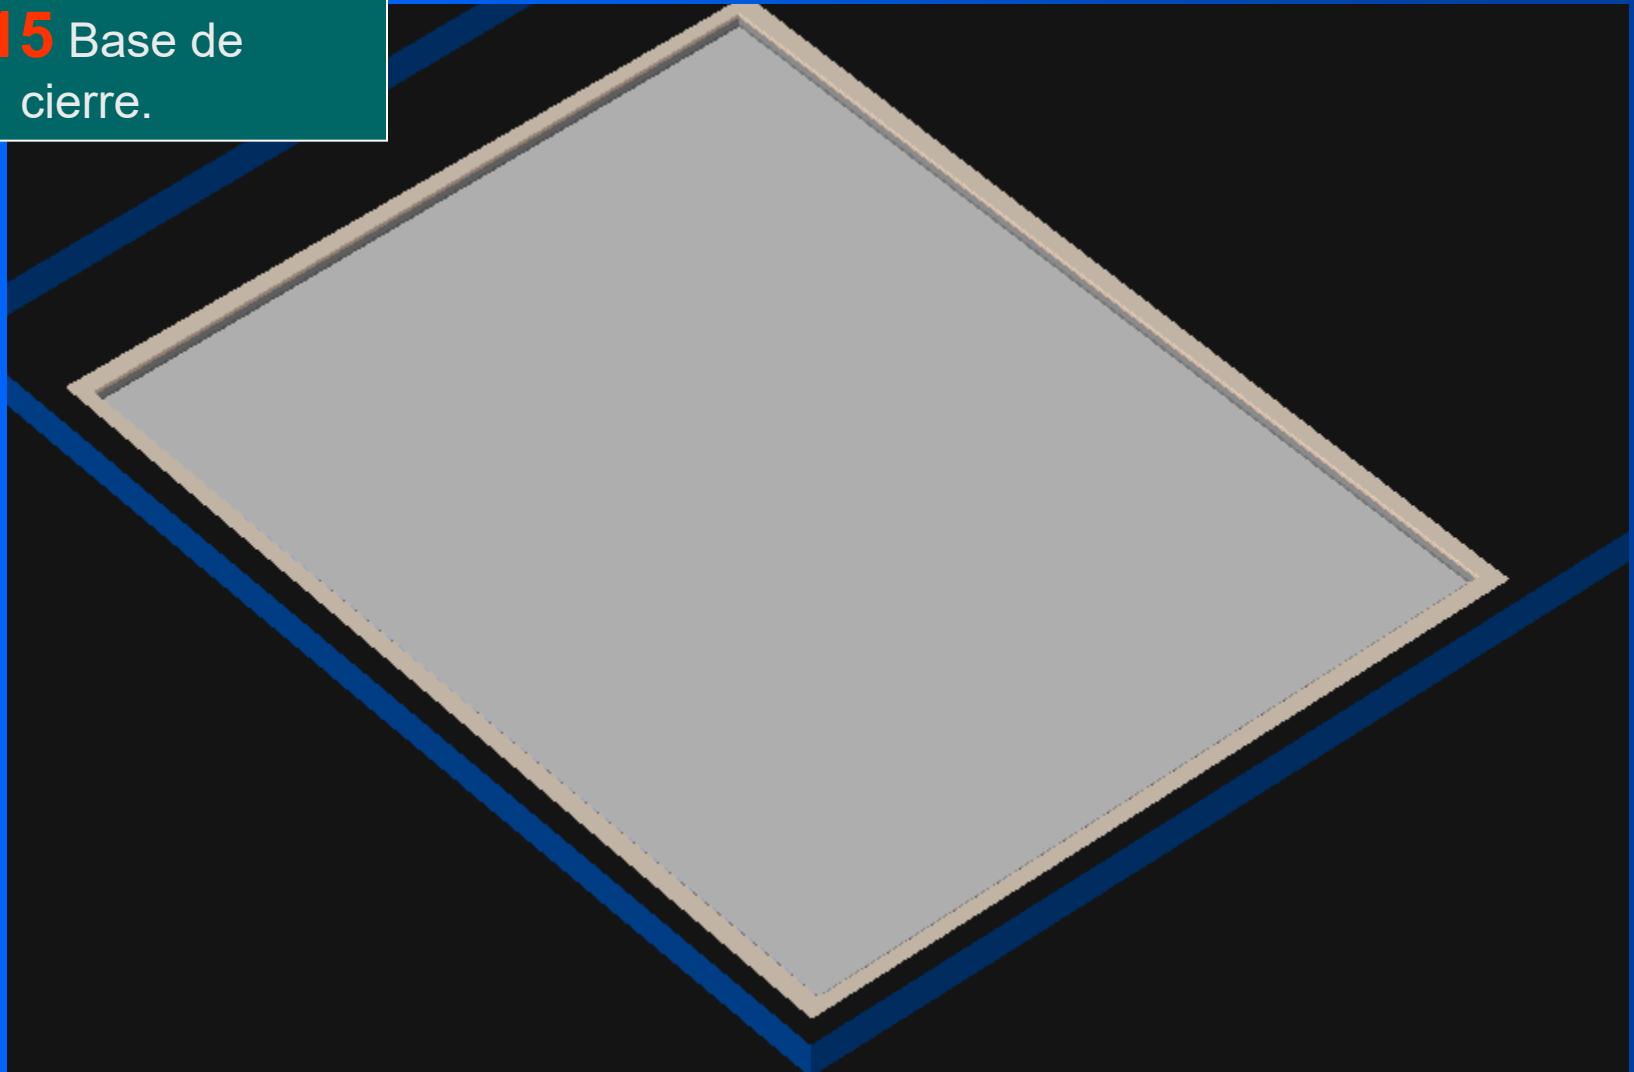
15 Base de cierre.

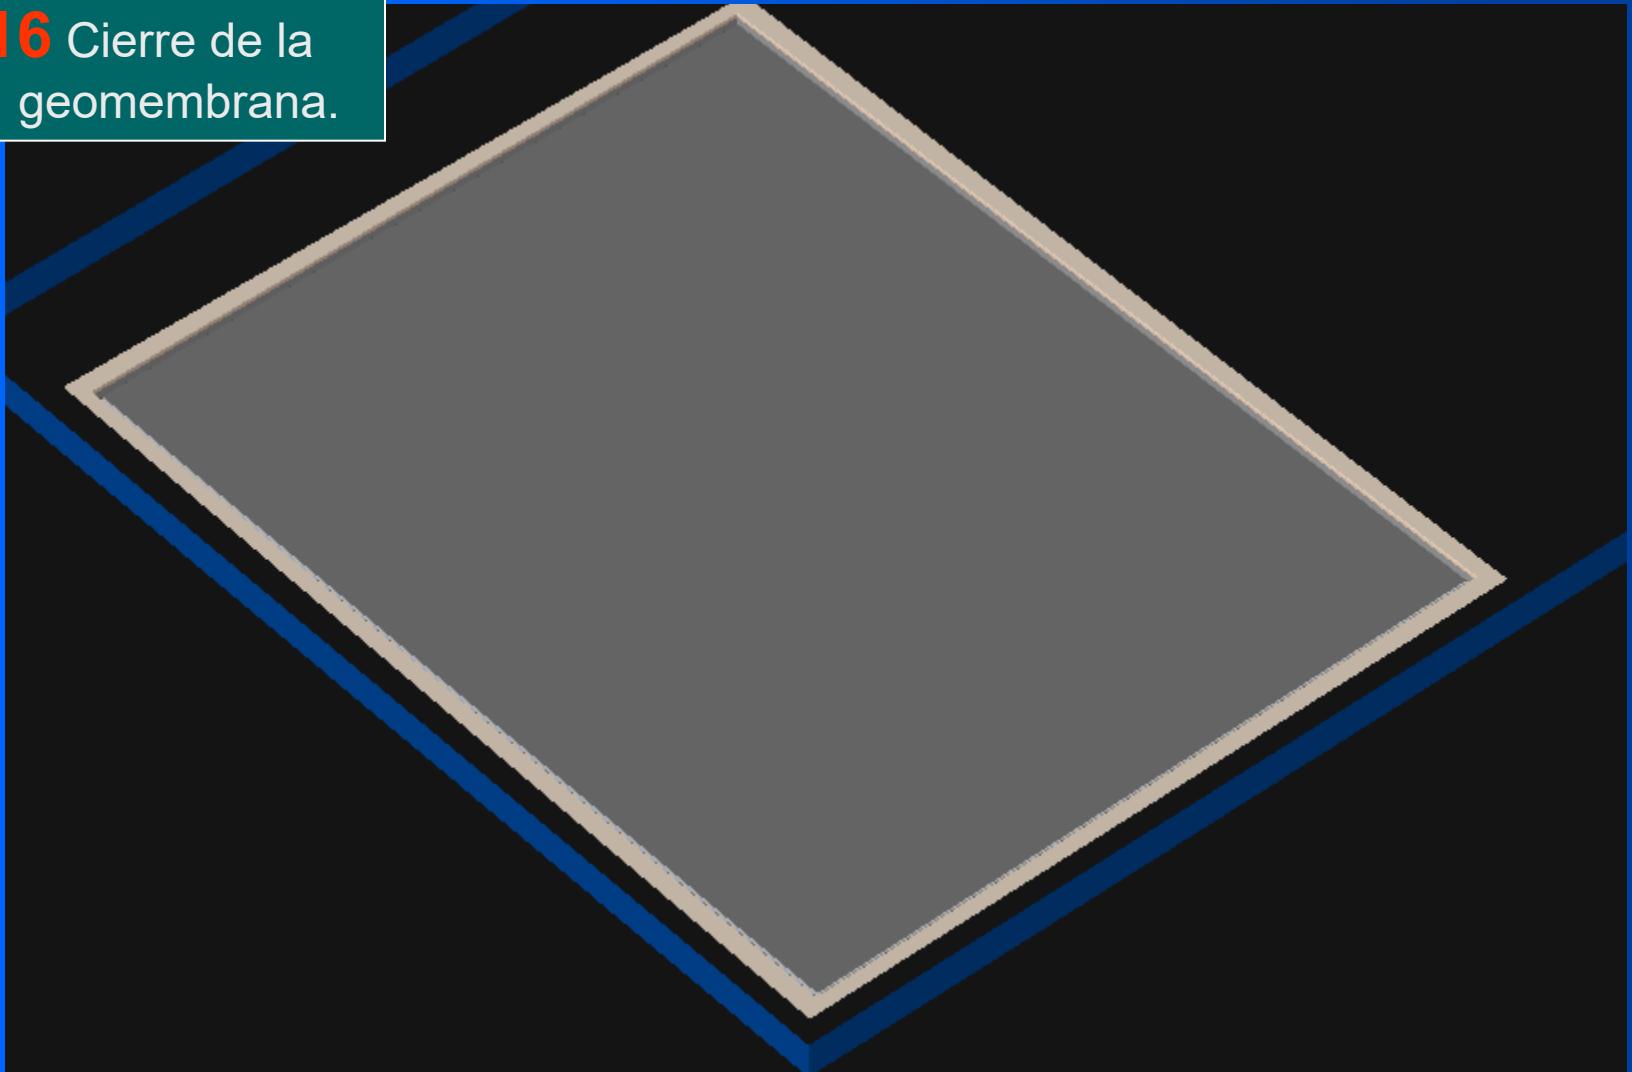
16 Cierre de la geomembrana.

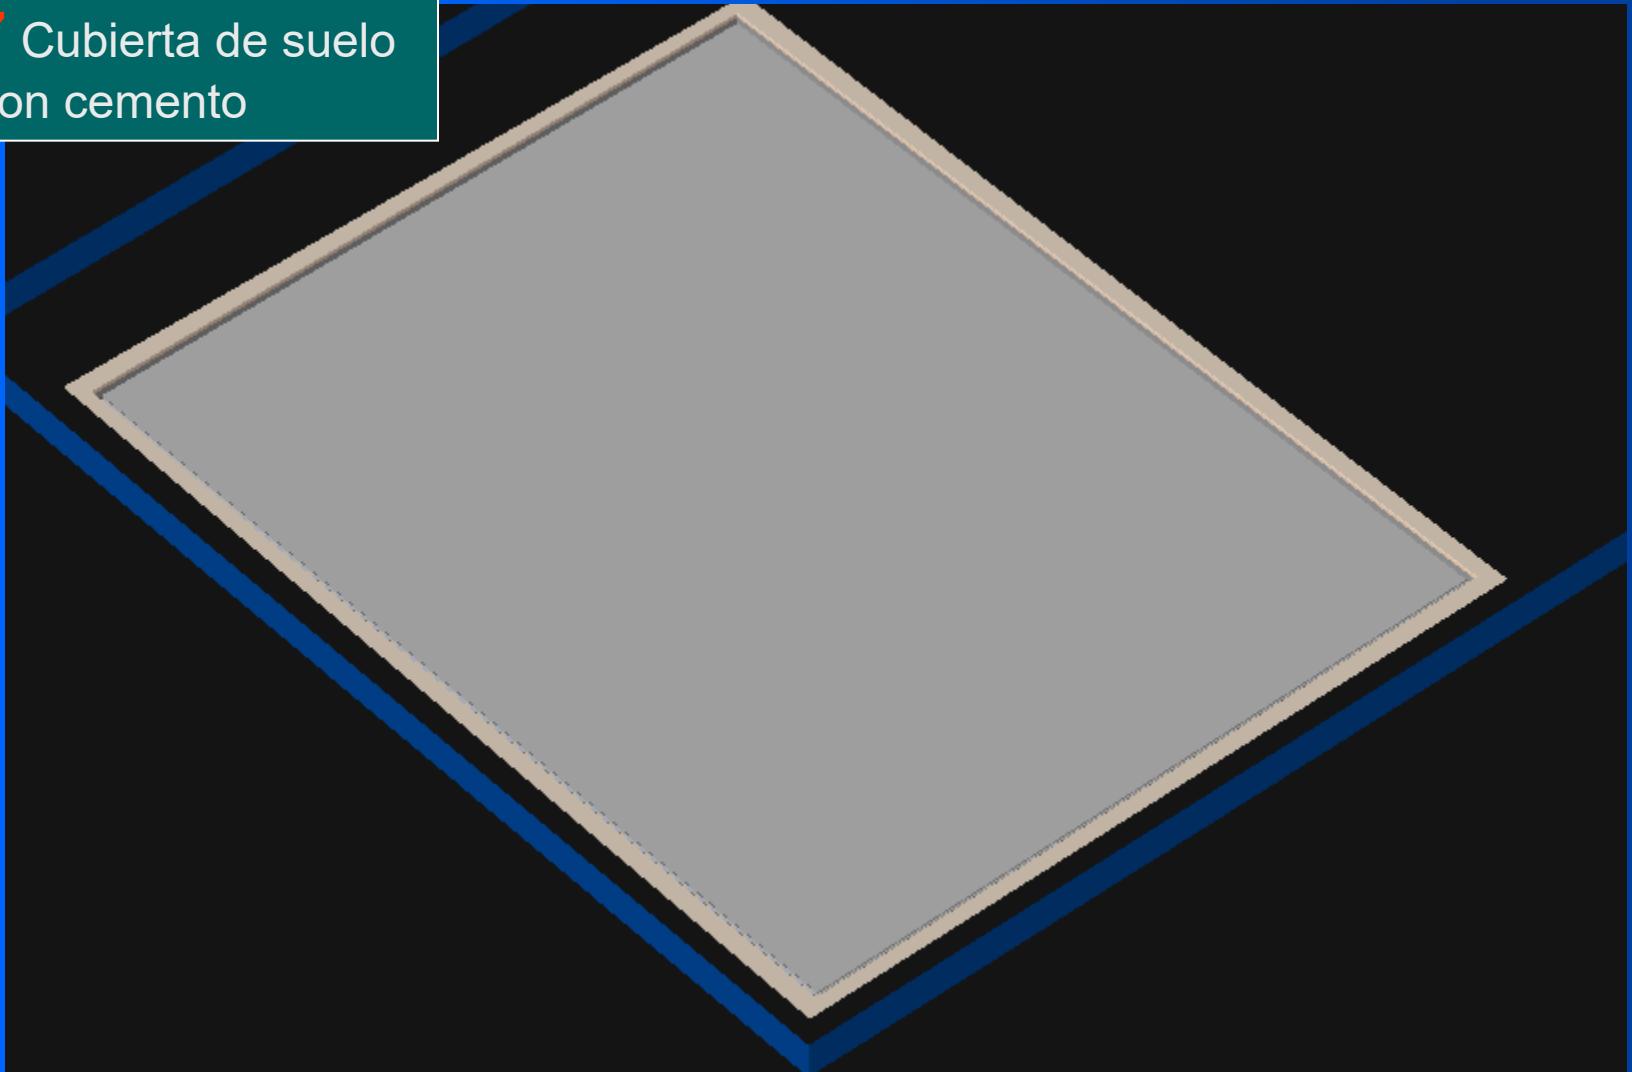
17 Cubierta de suelo
con cemento

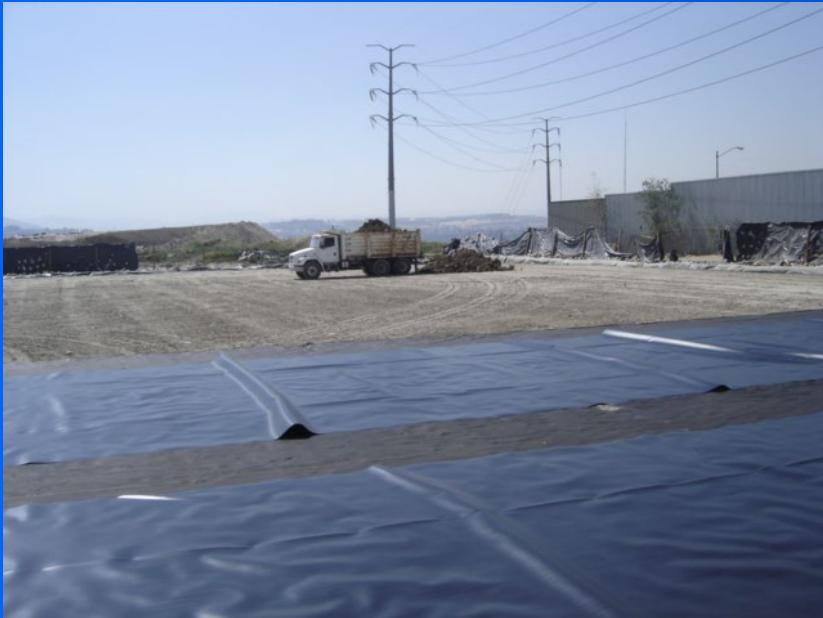
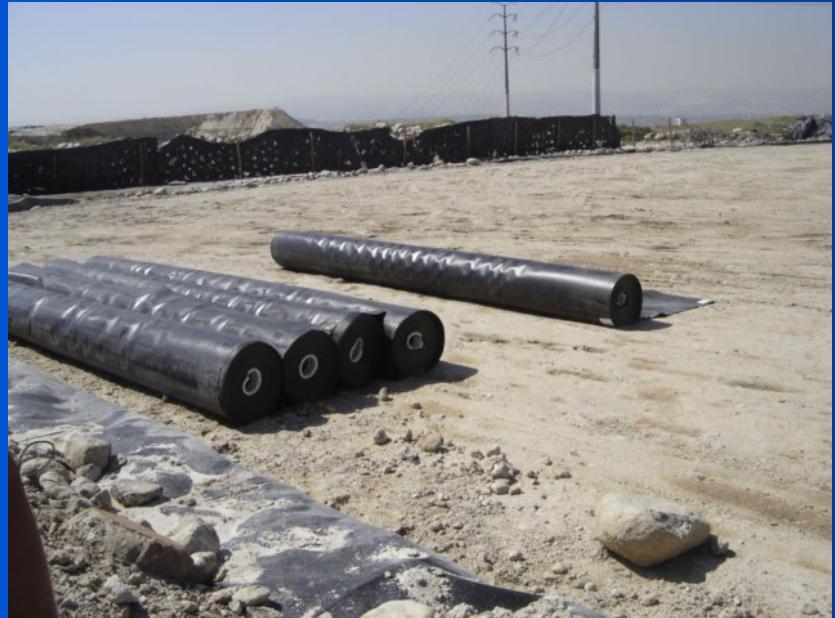
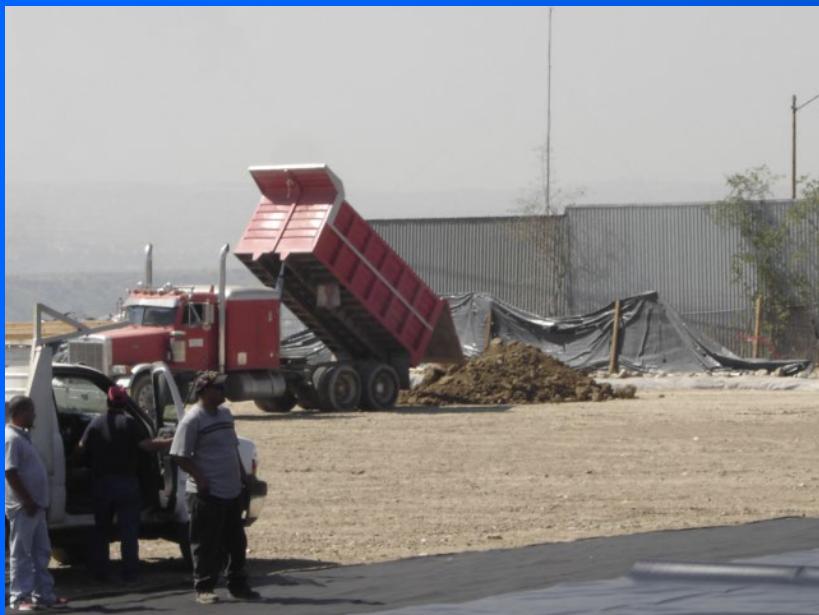
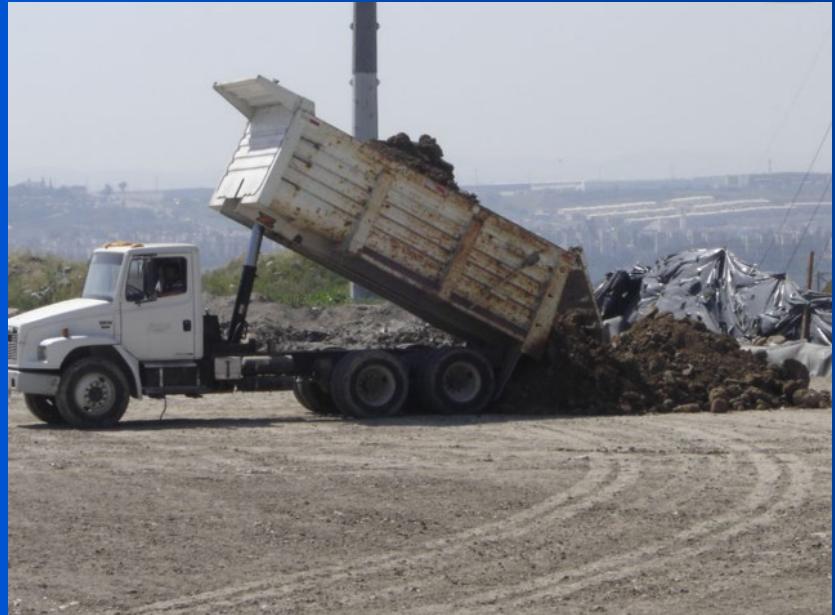
CONCLUSION DE LA PRIMERA FASE (SITIO REMEDIADO)

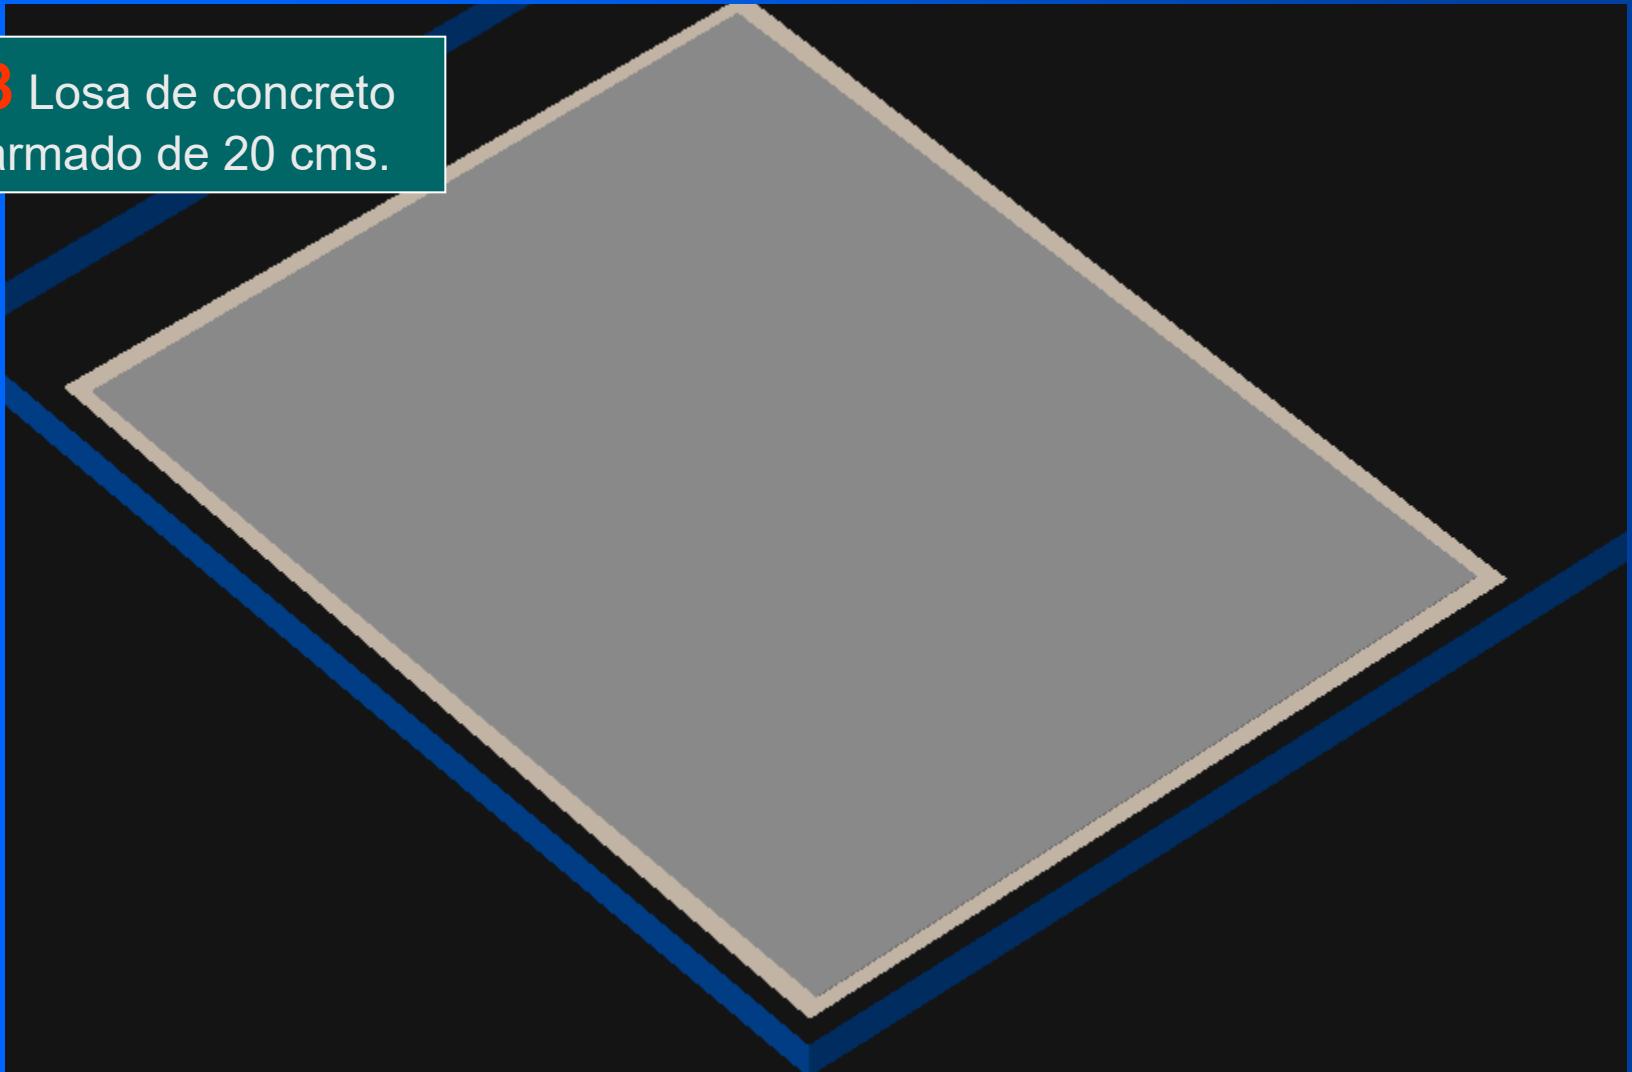
18 Losa de concreto armado de 20 cms.
